## Lote 4 - Rota: Contorno

**FRATAR**  
ENGENHARIA CONSULTIVA

| Diagnóstico da Calçada | Qualidade do Serviço | |
| Endereço: Av.Contorno, 1899 | 65 | C |

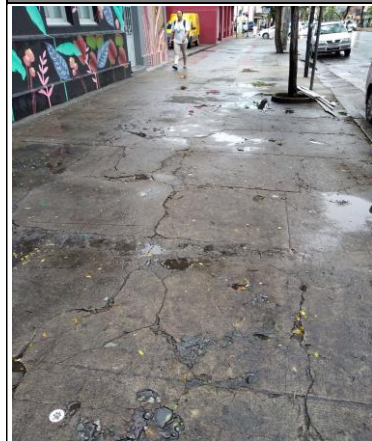
### Foto Geral

| ID | Itens Avaliados | Respostas | Nota |
|---|---|---|---|
| P_4 | Existência de Buracos ? | Poucos | 5 |
| P_5 | Condições Gerais do Piso e meio-fio da calçada ? | Regular | 5 |
| P_16 | Classificação geral da calçada pelo pesquisador. | Regular | 5 |
