## Lote 1 - Rota: Outros

**FRATAR**  
ENGENHARIA CONSULTIVA

| Diagnóstico da Calçada | Qualidade do Serviço | |
| Num. Lote CTM: 130079000495 | | |

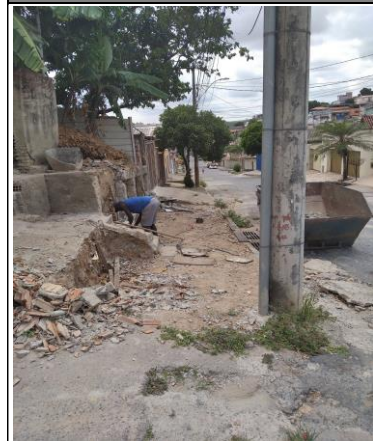
Foto Geral

| ID | Itens Avaliados | Respostas | Nota |
|---|---|---|---|
| P_4 | Existência de Buracos ? | Muitos | 0 |
| P_5 | Condições Gerais do Piso e meio-fio da calçada ? | Péssimo | 0 |
| P_16 | Classificação geral da calçada pelo pesquisador. | Ruim | 0 |
