# Lote 4 - Rota: Raja Gabáglia

| Diagnóstico da Calçada | Qualidade do Serviço | |
| Endereço: Av. Raja Gabáglia, 475 | 53 | C |
| Data do Registro: 06/11/2019 16:06:53 | | |

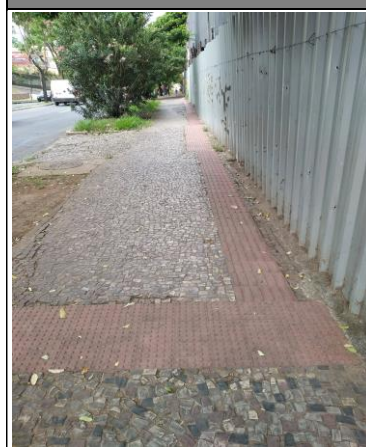
## Foto Geral

| ID | Itens Avaliados | Respostas | Nota |
|---|---|---|---|
| P_4 | Existência de Buracos ? | Muitos | 0 |
| P_5 | Condições Gerais do Piso e meio-fio da calçada ? | Péssimo | 0 |
| P_6 | Presença de desníveis ? | Leve | 7 |
| P_11 | O Passeio está no padrão da SMPU ? | Não | 0 |
| P_16 | Classificação geral da calçada pelo pesquisador. | Ruim | 0 |

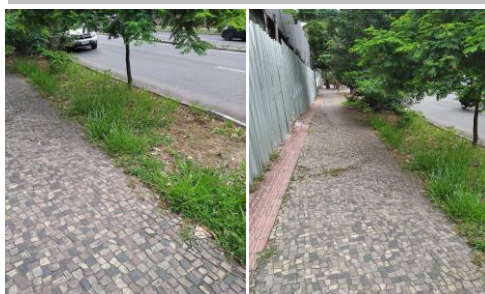
### Fotos Complementares - Detalhes do Passeio

| ID | Itens Avaliados | Respostas | Nota |
|---|---|---|---|
| P_7_1_2 | Se for do Tipo 1, O rebaixo tem abas conforme a norma ? | Não | -1 |
| P_7_3_1 | O piso tátil de alerta e direcional do rebaixo está conforme a norma ? | Não | -1 |
| P_8_1 | O piso tátil está no eixo da faixa livre ? | Não | 0 |
| P_8_8 | O piso tátil está em boas condições aparentes? | Não | 0 |
| P_8_9 | O piso tátil apresenta desenho com bom senso? | Não | 0 |
