# Lote 1 - Rota: Carlos Luz

**FRATAR**  
ENGENHARIA CONSULTIVA

| Diagnóstico da Calçada | Qualidade do Serviço | |
| Endereço: Rua Monteiro Lobato, 23 | 38 | D |

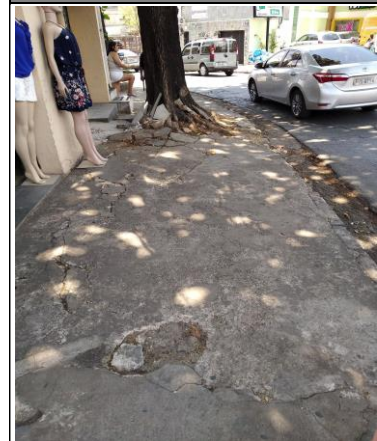
## Foto Geral

| ID | Itens Avaliados | Respostas | Nota |
|---|---|---|---|
| P_4 | Existência de Buracos ? | Muitos | 0 |
| P_5 | Condições Gerais do Piso e meio-fio da calçada ? | Péssimo | 0 |
| P_6 | Presença de desníveis ? | Leve | 7 |
| P_12 | A testada possui prática de estacionamento sobre o passeio ? | Sim | 0 |
| P_16 | Classificação geral da calçada pelo pesquisador. | Ruim | 0 |
