## Lote 4 - Rota: Contorno

**FRATAR**  
ENGENHARIA CONSULTIVA

| Diagnóstico da Calçada | Qualidade do Serviço | |
| Endereço: Av.Contorno, s/nº | 55 | C |

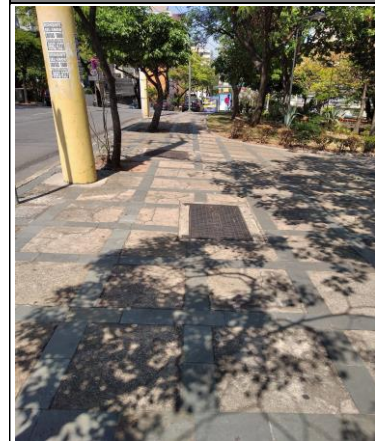
### Foto Geral

| ID | Itens Avaliados | Respostas | Nota |
|---|---|---|---|
| P_4 | Existência de Buracos ? | Poucos | 5 |
| P_5 | Condições Gerais do Piso e meio-fio da calçada ? | Regular | 5 |
| P_7 | Tem rebaixamento de calçada para Pedestre ? | Não, mas deveria ter. | 0 |
| P_16 | Classificação geral da calçada pelo pesquisador. | Regular | 5 |

Observações: Praça Pública
