# Lote 1 - Rota: Noroeste

| Diagnóstico da Calçada | Qualidade do Serviço | |
| Endereço: Av. Brigadeiro Eduardo Gomes, 1647 | 55 | C |
| Data do Registro: 26/11/2019 16:16:13 | | |

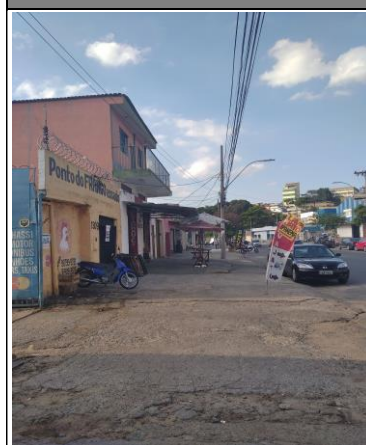
## Foto Geral

| ID | Itens Avaliados | Respostas | Nota |
|---|---|---|---|
| P_5 | Condições Gerais do Piso e meio-fio da calçada ? | Péssimo | 0 |
| P_16 | Classificação geral da calçada pelo pesquisador. | Ruim | 0 |

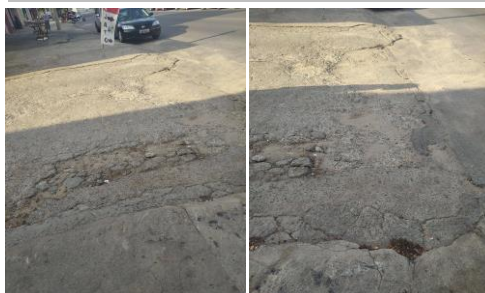
## Fotos Complementares - Detalhes do Passeio

| ID | Itens Avaliados | Respostas | Nota |
|---|---|---|---|
| P_4 | Existência de Buracos ? | Poucos | 5 |
