## Lote 4 - Rota: Raja Gabália

| Diagnóstico da Calçada | Qualidade do Serviço | |
| Endereço: Av. Olegário Maciel, 1348 | 65 | C |
| Data do Registro: 05/11/2019 12:20:45 | | |

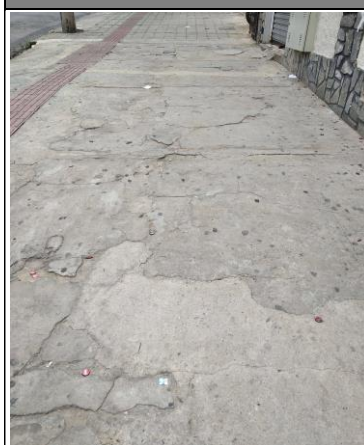
### Foto Geral

| ID | Itens Avaliados | Respostas | Nota |
|---|---|---|---|
| P_4 | Existência de Buracos ? | Poucos | 5 |
| P_5 | Condições Gerais do Piso e meio-fio da calçada ? | Péssimo | 0 |
| P_16 | Classificação geral da calçada pelo pesquisador. | Ruim | 0 |
