# Lote 4 - Rota: Raja Gabágia

| Diagnóstico da Calçada | Qualidade do Serviço | |
| Endereço: Rua São Paulo, s/nº | 48 | D |
| Data do Registro: 08/11/2019 07:03:45 | | |

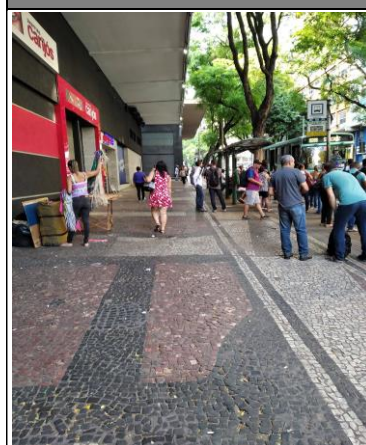
Foto Geral

| ID | Itens Avaliados | Respostas | Nota |
|---|---|---|---|
| P_4 | Existência de Buracos ? | Muitos | 0 |
| P_5 | Condições Gerais do Piso e meio-fio da calçada ? | Péssimo | 0 |
| P_16 | Classificação geral da calçada pelo pesquisador. | Ruim | 0 |

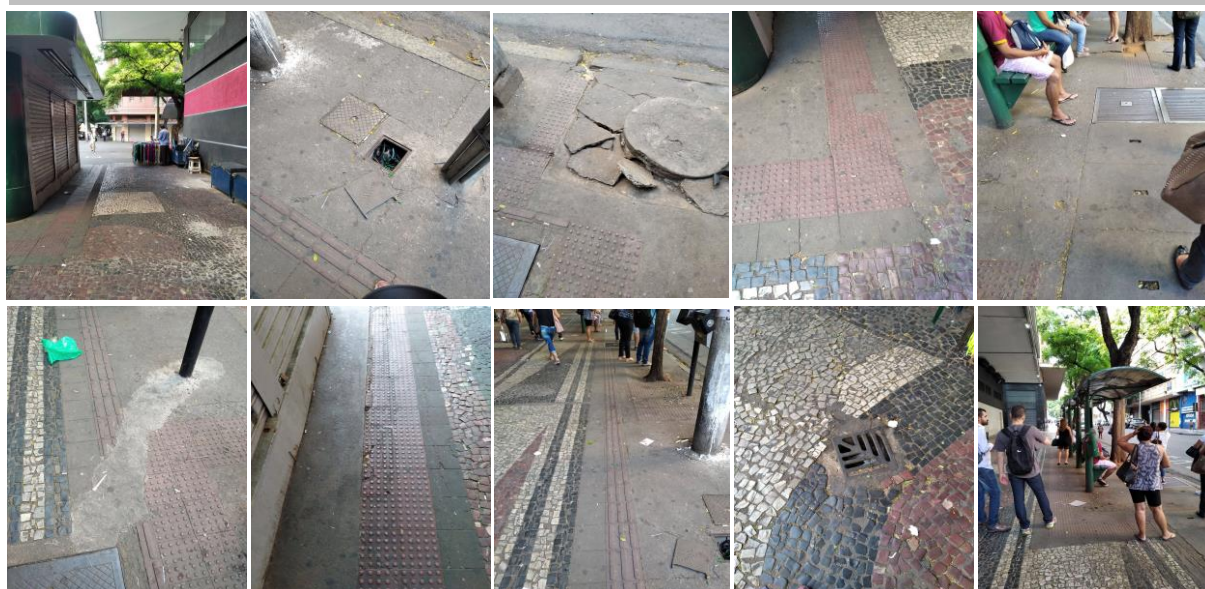
Fotos Complementares - Detalhes do Passeio

| ID | Itens Avaliados | Respostas | Nota |
|---|---|---|---|
| P_13 | Existe algum dispositivo de Drenagem sobre a calçada ? | Sim | 0 |
