# Lote 4 - Rota: Raja Gabágia

| Diagnóstico da Calçada | Qualidade do Serviço | |
| Endereço: Av. Álvares Cabral, 1181 | 60 | C |
| Data do Registro: 20/11/2019 14:52:33 | | |

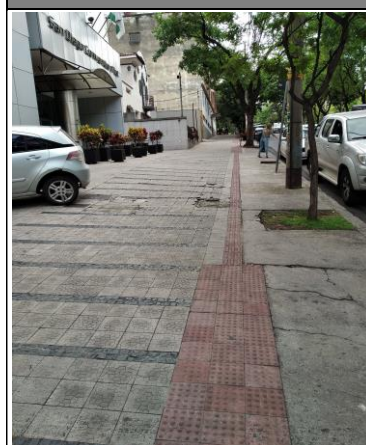
## Foto Geral

| ID | Itens Avaliados | Respostas | Nota |
|---|---|---|---|
| P_4 | Existência de Buracos ? | Poucos | 5 |
| P_5 | Condições Gerais do Piso e meio-fio da calçada ? | Regular | 5 |
| P_6 | Presença de desníveis ? | Severo | 0 |
| P_16 | Classificação geral da calçada pelo pesquisador. | Ruim | 0 |

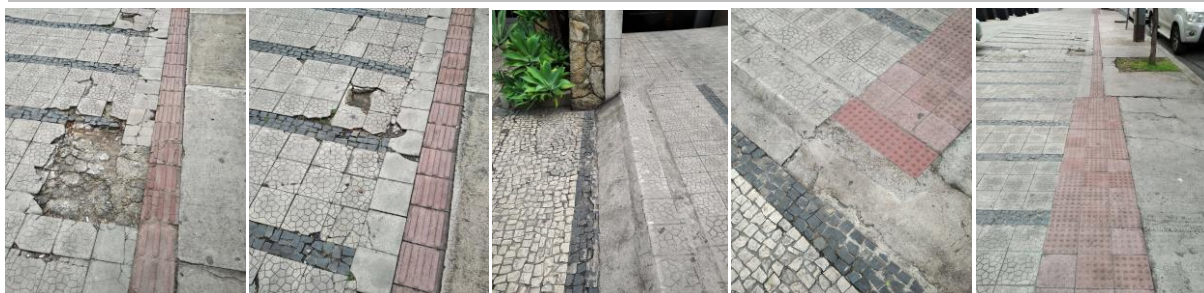
## Fotos Complementares - Detalhes do Passeio

| ID | Itens Avaliados | Respostas | Nota |
|---|---|---|---|
| P_8_1 | O piso tátil está no eixo da faixa livre ? | Não | 0 |
| P_8_2 | Se tem uma leve mudança de direção está conforme a norma ? | Não | 0 |
