# Lote 1 - Rota: Padre Pedro Pinto

| Diagnóstico da Calçada | Qualidade do Serviço | |
| Endereço: Rua Padre Pedro Pinto, 516 | 65 | C |
| Data do Registro: 22/11/2019 10:51:38 | | |

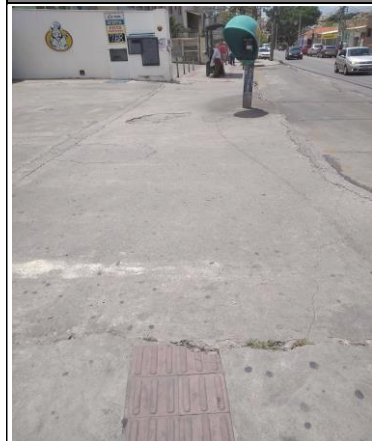
Foto Geral

| ID | Itens Avaliados | Respostas | Nota |
|---|---|---|---|
| P_4 | Existência de Buracos ? | Poucos | 5 |
| P_5 | Condições Gerais do Piso e meio-fio da calçada ? | Regular | 5 |
| P_16 | Classificação geral da calçada pelo pesquisador. | Regular | 5 |
