## Lote 4 - Rota: Contorno

| Diagnóstico da Calçada | Qualidade do Serviço | |
| Endereço: Av.Contorno, 5479 | 87 | B |
| Data do Registro: 05/11/2019 12:27:42 | | |

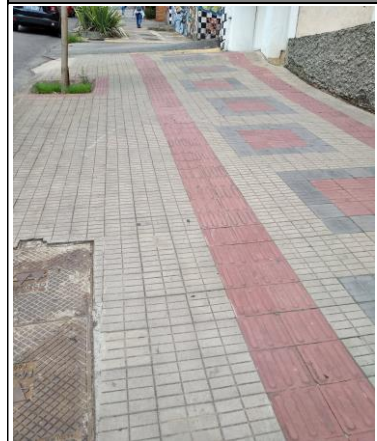
### Foto Geral

| ID | Itens Avaliados | Respostas | Nota |
|---|---|---|---|
| P_6 | Presença de desníveis ? | Leve | 7 |
| P_16 | Classificação geral da calçada pelo pesquisador. | Regular | 5 |

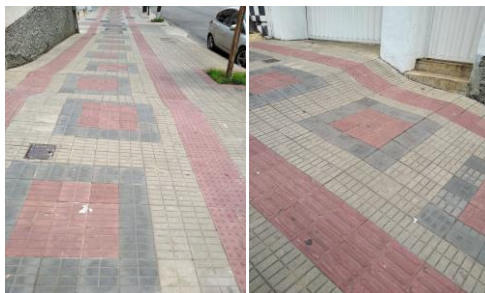
### Fotos Complementares - Detalhes do Passeio

| ID | Itens Avaliados | Respostas | Nota |
|---|---|---|---|
| P_8_2 | Se tem uma leve mudança de direção está conforme a norma ? | Não | 0 |
