# Lote 4 - Rota: Raja Gabágia

**FRATAR**  
ENGENHARIA CONSULTIVA

| Diagnóstico da Calçada | Qualidade do Serviço | |
|---|---|---|
| Endereço: Rua São Paulo, 1031 | 55 | C |
| Data do Registro: 08/11/2019 07:48:03 | | |

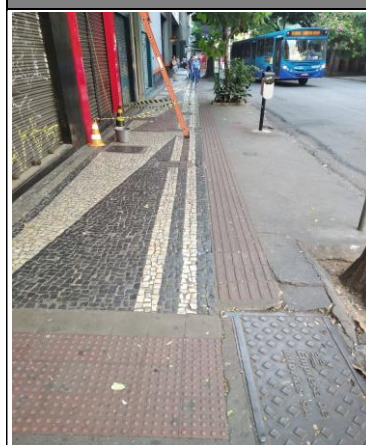
## Foto Geral

| ID | Itens Avaliados | Respostas | Nota |
|---|---|---|---|
| P_4 | Existência de Buracos ? | Poucos | 5 |
| P_5 | Condições Gerais do Piso e meio-fio da calçada ? | Regular | 5 |
| P_16 | Classificação geral da calçada pelo pesquisador. | Ruim | 0 |

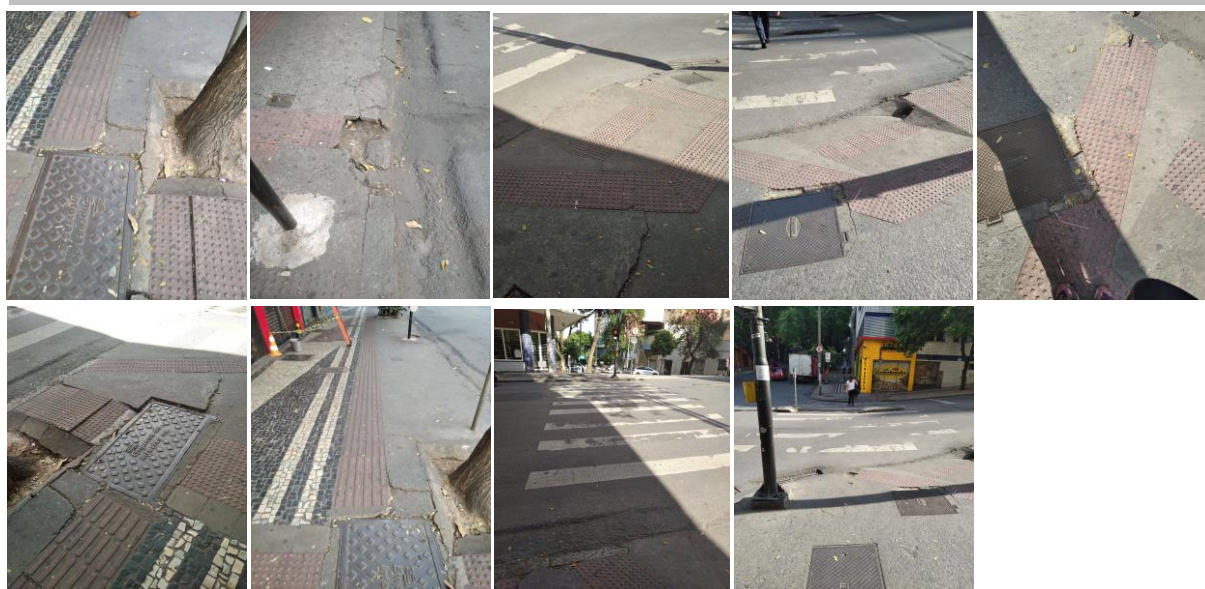
## Fotos Complementares - Detalhes do Passeio

| ID | Itens Avaliados | Respostas | Nota |
|---|---|---|---|
| P_7_1_2 | Se for do Tipo 1, O rebaixo tem abas conforme a norma ? | Não | -1 |
| P_7_3 | O rebaixo possui piso tátil ? | Tem só piso de alerta | -1 |
| P_7_3_1 | O piso tátil de alerta e direcional do rebaixo está conforme a norma ? | Não | -1 |
| P_8_8 | O piso tátil está em boas condições aparentes? | Não | 0 |
