## Lote 4 - Rota: Contorno

| Diagnóstico da Calçada | Qualidade do Serviço | |
| Endereço: Av.Contorno, 8686 | 30 | E |
| Data do Registro: 29/10/2019 13:42:48 | | |

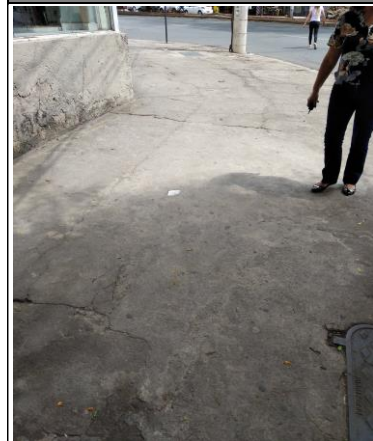
### Foto Geral

| ID | Itens Avaliados | Respostas | Nota |
|---|---|---|---|
| P_4 | Existência de Buracos ? | Muitos | 0 |
| P_5 | Condições Gerais do Piso e meio-fio da calçada ? | Péssimo | 0 |
| P_7 | Tem rebaixamento de calçada para Pedestre ? | Não, mas deveria ter. | 0 |
| P_9 | A calçada Possui Rebaixamento de Veículos correto ? | Não | 0 |
| P_12 | A testada possui prática de estacionamento sobre o passeio ? | Sim | 0 |
| P_16 | Classificação geral da calçada pelo pesquisador. | Ruim | 0 |
