# Lote 4 - Rota: Raja Gabágia

**FRATAR**  
ENGENHARIA CONSULTIVA

| Diagnóstico da Calçada | Qualidade do Serviço | |
| Endereço: Av. Olegário Maciel, s/nº | 63 | C |

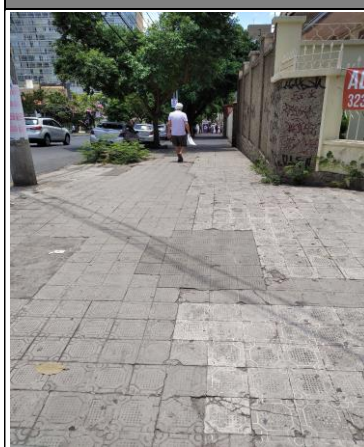
## Foto Geral

| ID | Itens Avaliados | Respostas | Nota |
|---|---|---|---|
| P_16 | Classificação geral da calçada pelo pesquisador. | Regular | 5 |

Observações: Acesso através da Rua dos Aimorés, 2344

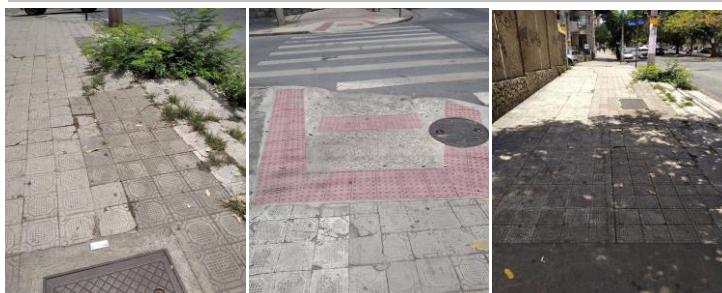
## Fotos Complementares - Detalhes do Passeio

| ID | Itens Avaliados | Respostas | Nota |
|---|---|---|---|
| P_4 | Existência de Buracos ? | Poucos | 5 |
| P_5 | Condições Gerais do Piso e meio-fio da calçada ? | Regular | 5 |

| ID | Itens Avaliados | Respostas | Nota |
|---|---|---|---|
| P_7_1_2 | Se for do Tipo 1, O rebaixo tem abas conforme a norma ? | Não | -1 |
| P_7_3 | O rebaixo possui piso tátil ? | Tem só piso de alerta | -1 |
