# Lote 5 - Rota: Sul

| Diagnóstico da Calçada | Qualidade do Serviço | |
| Endereço: Av. Cristovão Colombo, 373 | 63 | C |
| Data do Registro: 02/11/2019 12:54:28 | | |

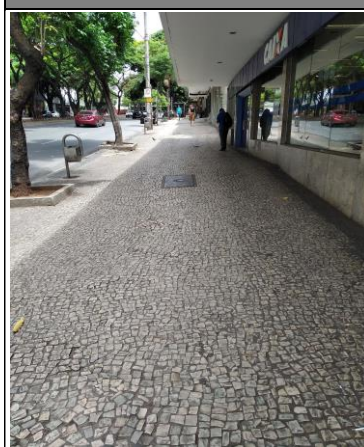
## Foto Geral

| ID | Itens Avaliados | Respostas | Nota |
|---|---|---|---|
| P_4 | Existência de Buracos ? | Poucos | 5 |
| P_6 | Presença de desníveis ? | Leve | 7 |
| P_16 | Classificação geral da calçada pelo pesquisador. | Regular | 5 |

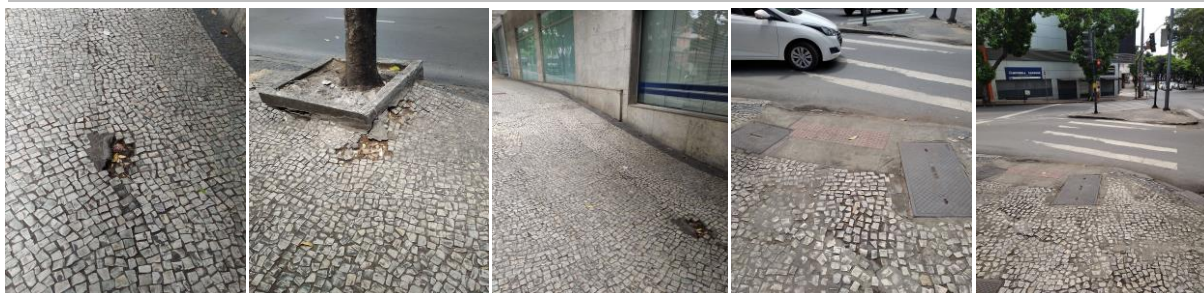
## Fotos Complementares - Detalhes do Passeio

| ID | Itens Avaliados | Respostas | Nota |
|---|---|---|---|
| P_7_1_2 | Se for do Tipo 1, O rebaixo tem abas conforme a norma ? | Não | -1 |
| P_7_3 | O rebaixo possui piso tátil ? | Tem só piso de alerta | -1 |
