## Lote 3 - Rota: Antônio Carlos II

| Diagnóstico da Calçada | Qualidade do Serviço | |
| Endereço: Av. Portugal, 1801 | 52 | C |
| Data do Registro: 19/11/2019 12:25:20 | | |

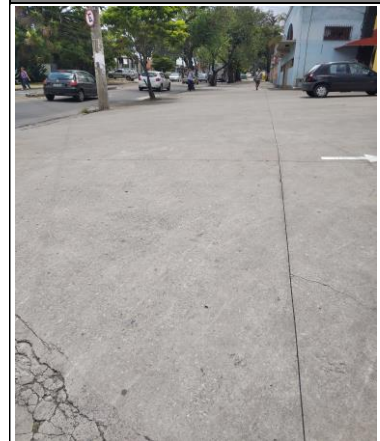
### Foto Geral

| ID | Itens Avaliados | Respostas | Nota |
|---|---|---|---|
| P_4 | Existência de Buracos ? | Poucos | 5 |
| P_5 | Condições Gerais do Piso e meio-fio da calçada ? | Regular | 5 |
| P_9 | A calçada Possui Rebaixamento de Veículos correto ? | Não | 0 |
| P_11 | O Passeio está no padrão da SMPU ? | Não | 0 |
| P_12 | A testada possui prática de estacionamento sobre o passeio ? | Sim | 0 |
| P_16 | Classificação geral da calçada pelo pesquisador. | Regular | 5 |

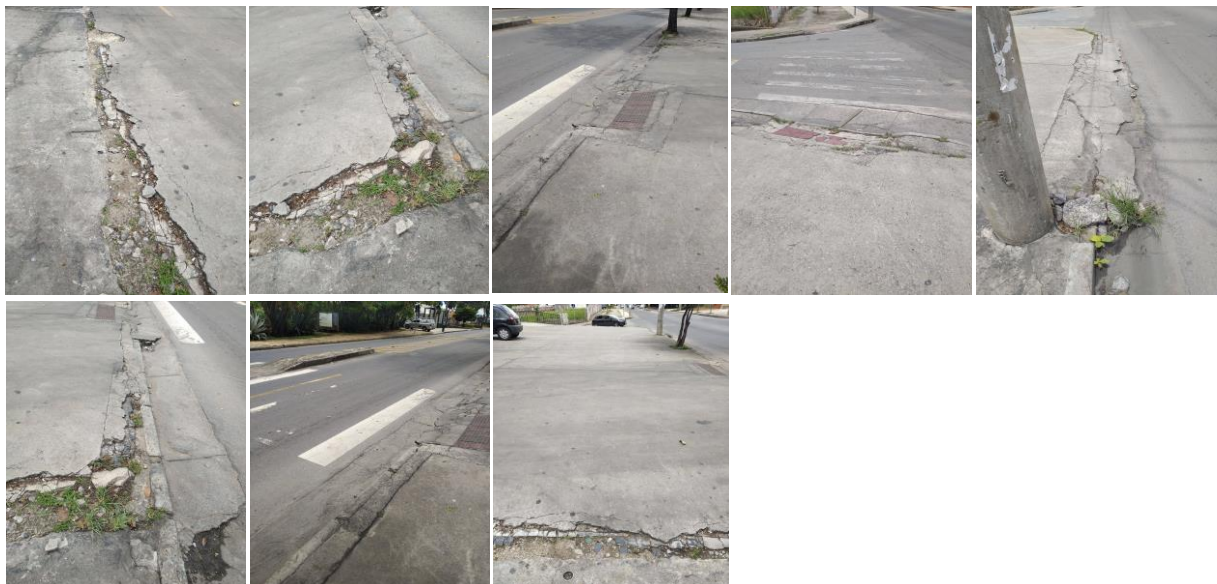
### Fotos Complementares - Detalhes do Passeio

| ID | Itens Avaliados | Respostas | Nota |
|---|---|---|---|
| P_7_1_2 | Se for do Tipo 1, O rebaixo tem abas conforme a norma ? | Não | -1 |
| P_7_3 | O rebaixo possui piso tátil ? | Tem só piso de alerta | -1 |
| P_7_3_1 | O piso tátil de alerta e direcional do rebaixo está conforme a norma ? | Não | -1 |
