# Lote 1 - Rota: Noroeste

**FRATAR**  
ENGENHARIA CONSULTIVA

| Diagnóstico da Calçada | Qualidade do Serviço | |
|---|---|---|
| Endereço: Av. Abílio Machado, 810 | 38 | D |
| Num. Lote CTM: 130618900080 | | |

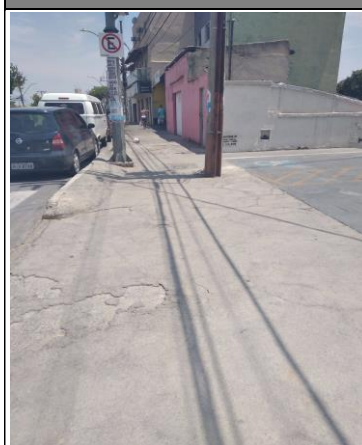
## Foto Geral

| ID | Itens Avaliados | Respostas | Nota |
|---|---|---|---|
| P_4 | Existência de Buracos ? | Poucos | 5 |
| P_5 | Condições Gerais do Piso e meio-fio da calçada ? | Regular | 5 |
| P_6 | Presença de desníveis ? | Médio | 3 |
| P_7 | Tem rebaixamento de calçada para Pedestre ? | Não, mas deveria ter. | 0 |
| P_9 | A calçada Possui Rebaixamento de Veículos correto ? | Não | 0 |
| P_12 | A testada possui prática de estacionamento sobre o passeio ? | Sim | 0 |
| P_16 | Classificação geral da calçada pelo pesquisador. | Regular | 5 |
