# Lote 5 - Rota: Sul

**FRATAR**  
ENGENHARIA CONSULTIVA

| Diagnóstico da Calçada | Qualidade do Serviço | |
| Endereço: Av. João Pinheiro, 353 | 70 | C |

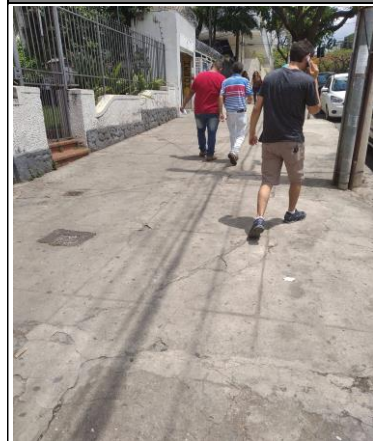
## Foto Geral

| ID | Itens Avaliados | Respostas | Nota |
|---|---|---|---|
| P_5 | Condições Gerais do Piso e meio-fio da calçada ? | Péssimo | 0 |
| P_16 | Classificação geral da calçada pelo pesquisador. | Ruim | 0 |

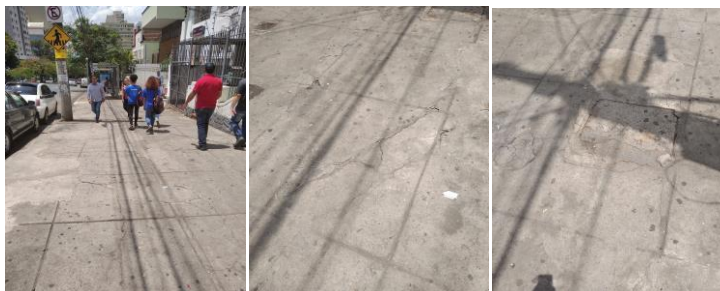
## Fotos Complementares - Detalhes do Passeio

| ID | Itens Avaliados | Respostas | Nota |
|---|---|---|---|
| P_11 | O Passeio está no padrão da SMPU ? | Não | 0 |
