# Lote 5 - Rota: Sul

**FRATAR**  
ENGENHARIA CONSULTIVA

| Diagnóstico da Calçada | Qualidade do Serviço | |
| Endereço: Av. João Pinheiro, 602 | 80 | B |

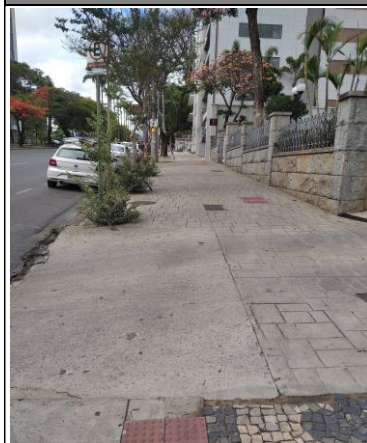
## Foto Geral

| ID | Itens Avaliados | Respostas | Nota |
|---|---|---|---|
| P_5 | Condições Gerais do Piso e meio-fio da calçada ? | Ótimo(a) | 10 |
| P_9 | A calçada Possui Rebaixamento de Veículos correto ? | Não | 0 |
| P_11 | O Passeio está no padrão da SMPU ? | Não | 0 |
