# Lote 1 - Rota: Noroeste

**FRATAR**  
ENGENHARIA CONSULTIVA

| Diagnóstico da Calçada | Qualidade do Serviço | |
| Endereço: Av. Abílio Machado, 788 | 70 | C |

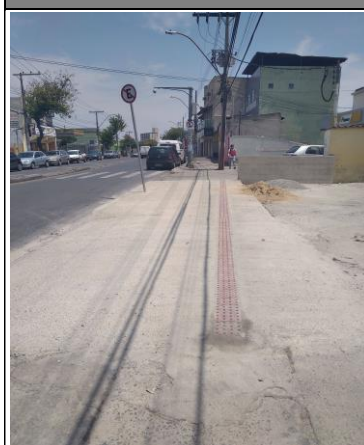
## Foto Geral

| ID | Itens Avaliados | Respostas | Nota |
|---|---|---|---|
| P_5 | Condições Gerais do Piso e meio-fio da calçada ? | Regular | 5 |
| P_11 | O Passeio está no padrão da SMPU ? | Não | 0 |
| P_12 | A testada possui prática de estacionamento sobre o passeio ? | Sim | 0 |
| P_16 | Classificação geral da calçada pelo pesquisador. | Regular | 5 |

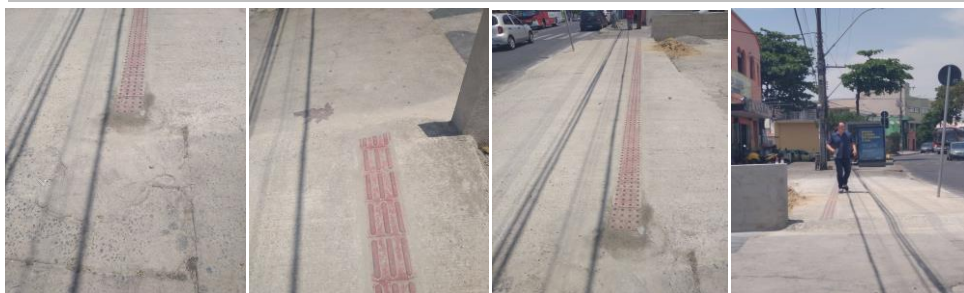
## Fotos Complementares - Detalhes do Passeio

| ID | Itens Avaliados | Respostas | Nota |
|---|---|---|---|
| P_8_1 | O piso tátil está no eixo da faixa livre ? | Não | 0 |
| P_8_2 | Se tem uma leve mudança de direção está conforme a norma ? | Não | 0 |
