| Diagnóstico da Calçada | Qualidade do Serviço | |
| Endereço: Av. Afonso Pena, 540 | 68 | C |
| Data do Registro: 04/11/2019 11:12:25 | | |

## Lote 5 - Rota: Afonso Pena

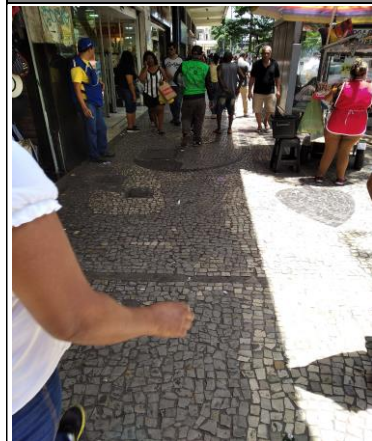
Foto Geral

| ID | Itens Avaliados | Respostas | Nota |
|---|---|---|---|
| P_3 | Tipo de revestimento da calçada ? | Pedra Portuguesa | 8 |
| P_4 | Existência de Buracos ? | Poucos | 5 |
| P_16 | Classificação geral da calçada pelo pesquisador. | Regular | 5 |

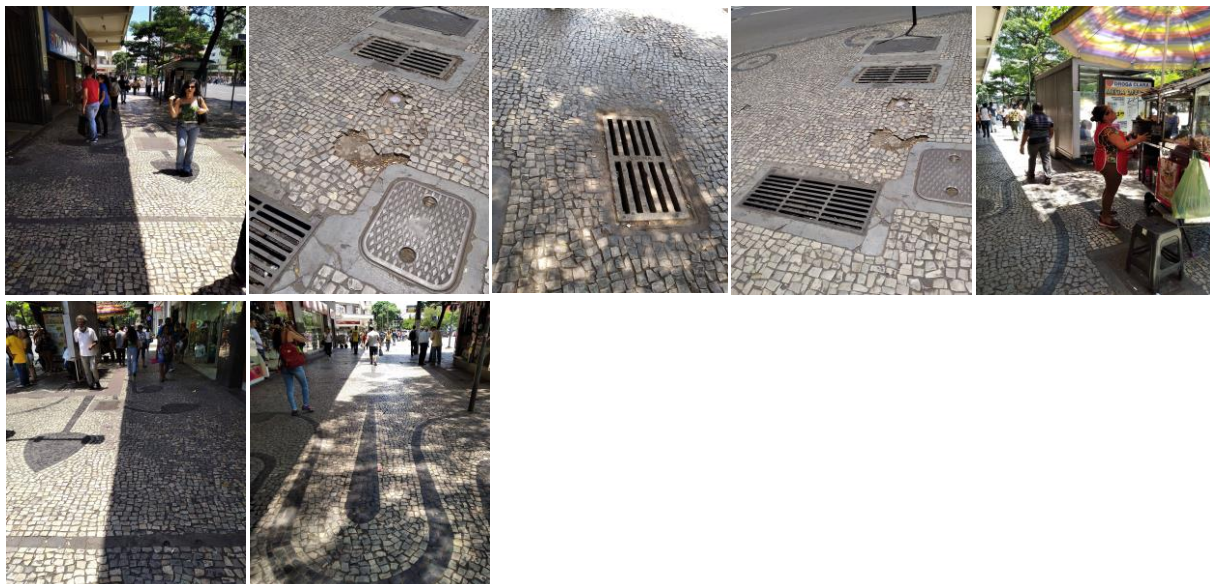
Fotos Complementares - Detalhes do Passeio

| ID | Itens Avaliados | Respostas | Nota |
|---|---|---|---|
| P_13 | Existe algum dispositivo de Drenagem sobre a calçada ? | Sim | 0 |

| ID | Itens Avaliados | Respostas | Nota |
|---|---|---|---|
| P_13_1 | Dispositivo de Drenagem está devidamente instalado e bem conservado? | Sim | 0 |
| P_13_2 | Dispositivo de Drenagem oferece risco para caminamento seguro de pedestre? | Não | 0 |
