## Lote 4 - Rota: Contorno

| Diagnóstico da Calçada | Qualidade do Serviço | |
| Endereço: Av.Contorno, 2699 | 50 | D |
| Data do Registro: 08/11/2019 16:00:54 | | |

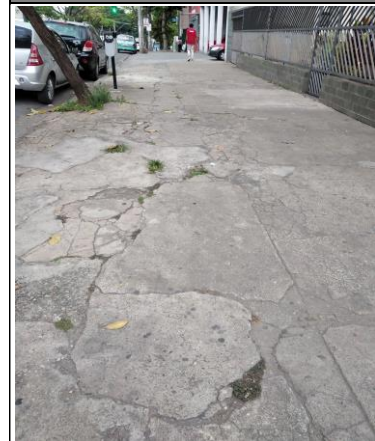
### Foto Geral

| ID | Itens Avaliados | Respostas | Nota |
|---|---|---|---|
| P_4 | Existência de Buracos ? | Muitos | 0 |
| P_5 | Condições Gerais do Piso e meio-fio da calçada ? | Péssimo | 0 |
| P_7 | Tem rebaixamento de calçada para Pedestre ? | Não, mas deveria ter. | 0 |
| P_11 | O Passeio está no padrão da SMPU ? | Não | 0 |
| P_16 | Classificação geral da calçada pelo pesquisador. | Ruim | 0 |
