## Lote 3 - Rota: Antônio Carlos II

**FRATAR**  
ENGENHARIA CONSULTIVA

| Diagnóstico da Calçada | Qualidade do Serviço | |
| Endereço: Av. Portugal, 2131 | 44 | D |

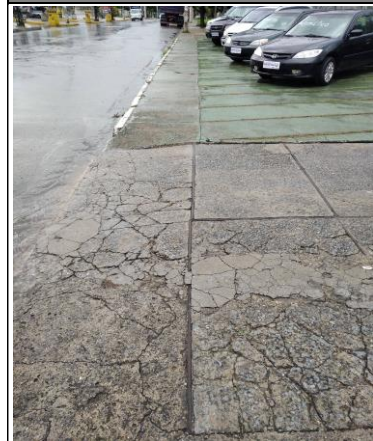
### Foto Geral

| ID | Itens Avaliados | Respostas | Nota |
|---|---|---|---|
| P_5 | Condições Gerais do Piso e meio-fio da calçada ? | Péssimo | 0 |
| P_12 | A testada possui prática de estacionamento sobre o passeio ? | Sim | 0 |
| P_16 | Classificação geral da calçada pelo pesquisador. | Ruim | 0 |
