# Lote 1 - Rota: Noroeste

**FRATAR**  
ENGENHARIA CONSULTIVA

| Diagnóstico da Calçada | Qualidade do Serviço | |
| Endereço: Av. Abílio Machado, 1340 | 68 | C |

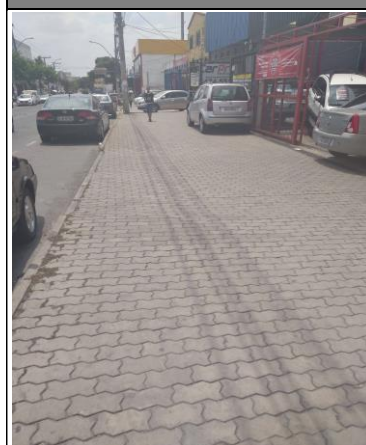
## Foto Geral

| ID | Itens Avaliados | Respostas | Nota |
|---|---|---|---|
| P_6 | Presença de desníveis ? | Médio | 3 |
| P_9 | A calçada Possui Rebaixamento de Veículos correto ? | Não | 0 |
| P_11 | O Passeio está no padrão da SMPU ? | Não | 0 |
| P_16 | Classificação geral da calçada pelo pesquisador. | Regular | 5 |
