## Lote 4 - Rota: Contorno

| Diagnóstico da Calçada | Qualidade do Serviço | |
| Endereço: Av.Contorno, 3772 | 82 | B |
| Data do Registro: 09/11/2019 14:43:19 | | |

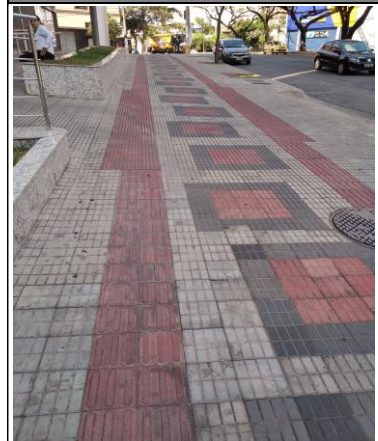
Foto Geral

| ID | Itens Avaliados | Respostas | Nota |
|---|---|---|---|
| P_4 | Existência de Buracos ? | Poucos | 5 |
| P_7 | Tem rebaixamento de calçada para Pedestre ? | Sim | 7 |
| P_16 | Classificação geral da calçada pelo pesquisador. | Regular | 5 |

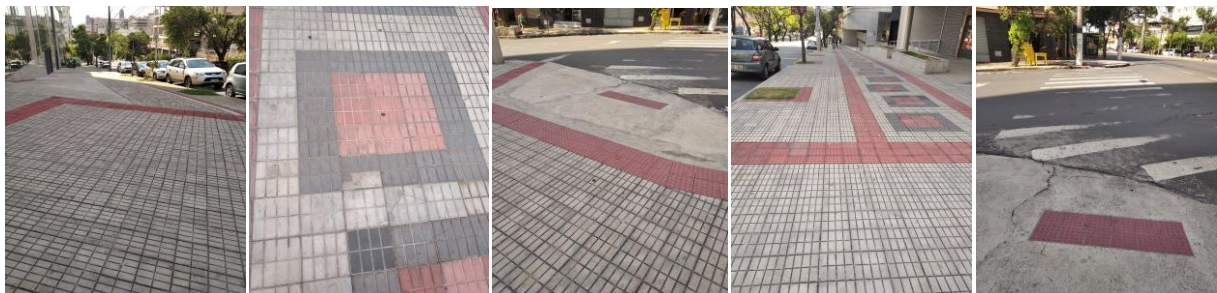
Fotos Complementares - Detalhes do Passeio

| ID | Itens Avaliados | Respostas | Nota |
|---|---|---|---|
| P_7_1_2 | Se for do Tipo 1, O rebaixo tem abas conforme a norma ? | Não | -1 |
| P_7_3 | O rebaixo possui piso tátil ? | Tem só piso de alerta | -1 |
| P_7_3_1 | O piso tátil de alerta e direcional do rebaixo está conforme a norma ? | Não | -1 |
| P_8_1 | O piso tátil está no eixo da faixa livre ? | Não | 0 |
