## Lote 4 - Rota: Raja Gabágia

| Diagnóstico da Calçada | Qualidade do Serviço | |
| Endereço: Av. Raja Gabágia, 1782 | 39 | D |
| Data do Registro: 07/11/2019 11:34:21 | | |

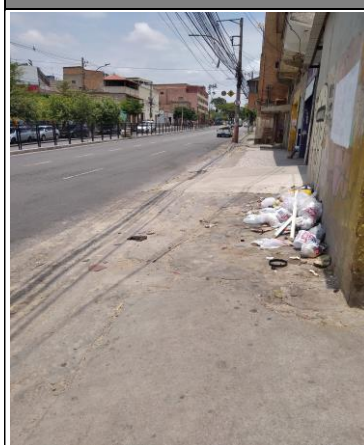
### Foto Geral

| ID | Itens Avaliados | Respostas | Nota |
|---|---|---|---|
| P_4 | Existência de Buracos ? | Muitos | 0 |
| P_5 | Condições Gerais do Piso e meio-fio da calçada ? | Péssimo | 0 |
| P_6 | Presença de desníveis ? | Leve | 7 |
| P_16 | Classificação geral da calçada pelo pesquisador. | Ruim | 0 |

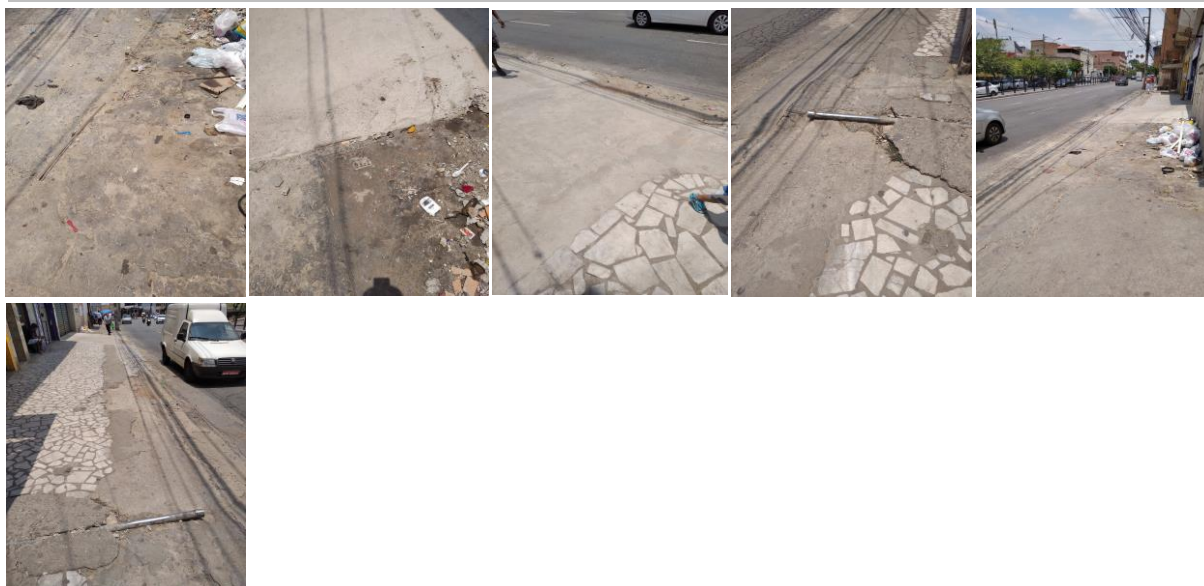
### Fotos Complementares - Detalhes do Passeio

| ID | Itens Avaliados | Respostas | Nota |
|---|---|---|---|
| P_13 | Existe algum dispositivo de Drenagem sobre a calçada ? | Sim | -8 |

| ID | Itens Avaliados | Respostas | Nota |
|---|---|---|---|
| P_13_1 | Dispositivo de Drenagem está devidamente instalado e bem conservado? | Não | -3 |
| P_13_2 | Dispositivo de Drenagem oferece risco para caminhar seguro de pedestre? | Sim | -5 |
