# Lote 1 - Rota: Padre Pedro Pinto

**FRATAR**  
ENGENHARIA CONSULTIVA

| Diagnóstico da Calçada | Qualidade do Serviço | |
| Endereço: Rua Padre Pedro Pinto, 3580 | 65 | C |

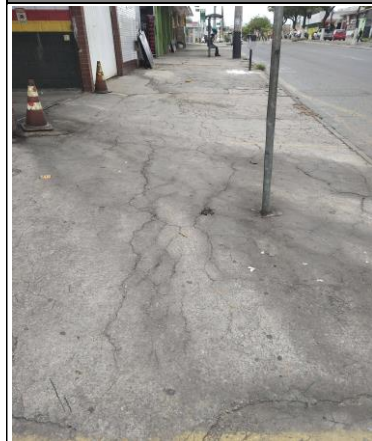
Foto Geral

| ID | Itens Avaliados | Respostas | Nota |
|---|---|---|---|
| P_4 | Existência de Buracos ? | Poucos | 5 |
| P_5 | Condições Gerais do Piso e meio-fio da calçada ? | Regular | 5 |
| P_16 | Classificação geral da calçada pelo pesquisador. | Regular | 5 |
