Diagnóstico da Calçada	Qualidade do Serviço	
Endereço: Rua Padre Pedro Pinto, 1157	54	C
Data do Registro: 22/11/2019 09:35:28		
Num. Lote CTM: 190397100865

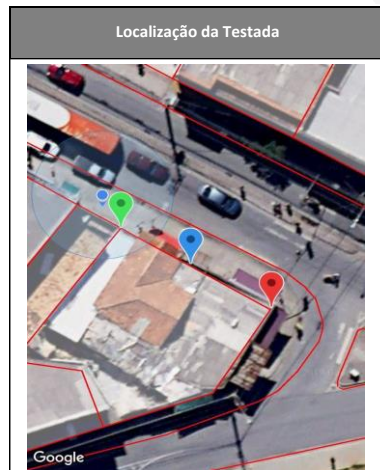
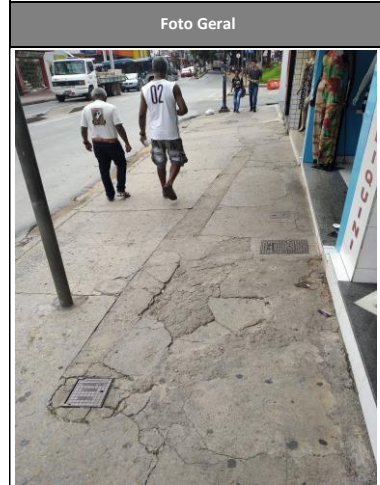
ID	Itens Avaliados	Respostas	Nota
P_1	O Mobiliário urbano está dentro da faixa de serviço de 70 cm ?	Sim	-
P_2	Qual a largura livre do Passeio ?	Acima de 1.50 m	10
P_3	Tipo de revestimento da calçada ?	Concreto	10
P_4	Existência de Buracos ?	Poucos	5
P_5	Condições Gerais do Piso e meio-fio da calçada ?	Péssimo	0
P_6	Presença de desniveis ?	Nenhum	10
P_7	Tem rebaixamento de calçada para Pedestre ?	Sim	9
P_8	Possui piso tátil ao longo da Calçada ?	Não	-
P_9	A calçada Possui Rebaixamento de Veículos correto ?	Não	0
P_10	Existência de altura livre menor que 2,10 m ?	Não	-
P_11	O Passeio está no padrão da SMPU ?	Não	0
P_12	A testada possui prática de estacionamento sobre o passeio ?	Não	10
P_13	Existe algum dispositivo de Drenagem sobre a calçada ?	Não	0
P_14	Existe PED em frente a testada ?	Não	-
P_15	Existe FTP em frente a testada ?	Sim	-
P_16	Classificação geral da calçada pelo pesquisador.	Ruim	0
