| Diagnóstico da Calçada | Qualidade do Serviço | |
| Endereço: Av. Cristovão Colombo, 317 | 40 | D |
| Num. Lote CTM: 10088200080 | | |

# Lote 5 - Rota: Sul

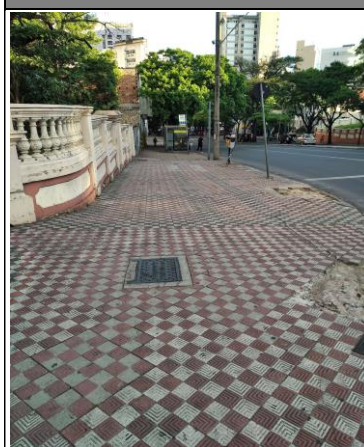
Foto Geral

| ID | Itens Avaliados | Respostas | Nota |
|---|---|---|---|
| P_4 | Existência de Buracos ? | Muitos | 0 |
| P_5 | Condições Gerais do Piso e meio-fio da calçada ? | Péssimo | 0 |
| P_6 | Presença de desníveis ? | Severo | 0 |
| P_16 | Classificação geral da calçada pelo pesquisador. | Ruim | 0 |
