## Lote 5 - Rota: Sul

**FRATAR**  
ENGENHARIA CONSULTIVA

| Diagnóstico da Calçada | Qualidade do Serviço | |
| Endereço: Gonçalves Dias, 1181 | 53 | C |

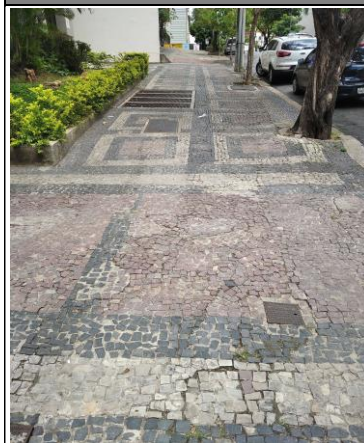
### Foto Geral

| ID | Itens Avaliados | Respostas | Nota |
|---|---|---|---|
| P_5 | Condições Gerais do Piso e meio-fio da calçada ? | Regular | 5 |
| P_6 | Presença de desníveis ? | Severo | 0 |
| P_9 | A calçada Possui Rebaixamento de Veículos correto ? | Não | 0 |
| P_11 | O Passeio está no padrão da SMPU ? | Não | 0 |
| P_16 | Classificação geral da calçada pelo pesquisador. | Ruim | 0 |
