## Lote 4 - Rota: Raja Gabália

**FRATAR**  
ENGENHARIA CONSULTIVA

| Diagnóstico da Calçada | Qualidade do Serviço | |
| Endereço: Av. Álvares Cabral, 1342 | 55 | C |

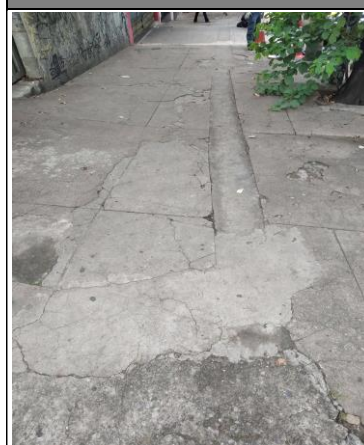
### Foto Geral

| ID | Itens Avaliados | Respostas | Nota |
|---|---|---|---|
| P_4 | Existência de Buracos ? | Poucos | 5 |
| P_5 | Condições Gerais do Piso e meio-fio da calçada ? | Péssimo | 0 |
| P_9 | A calçada Possui Rebaixamento de Veículos correto ? | Não | 0 |
| P_11 | O Passeio está no padrão da SMPU ? | Não | 0 |
| P_16 | Classificação geral da calçada pelo pesquisador. | Ruim | 0 |
