## Lote 3 - Rota: Leste 3

**FRATAR**  
ENGENHARIA CONSULTIVA

| Diagnóstico da Calçada | Qualidade do Serviço | |
| Endereço: Av. Andradas, 2688 | 45 | D |

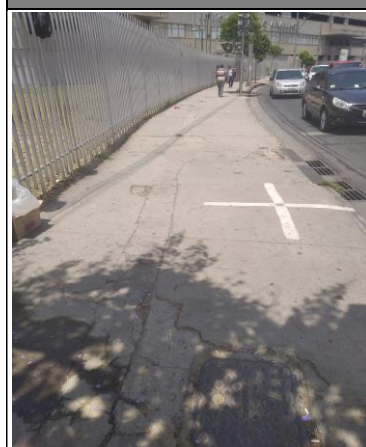
### Foto Geral

| ID | Itens Avaliados | Respostas | Nota |
|---|---|---|---|
| P_4 | Existência de Buracos ? | Muitos | 0 |
| P_5 | Condições Gerais do Piso e meio-fio da calçada ? | Regular | 5 |
| P_7 | Tem rebaixamento de calçada para Pedestre ? | Não, mas deveria ter. | 0 |
| P_9 | A calçada Possui Rebaixamento de Veículos correto ? | Não | 0 |
| P_11 | O Passeio está no padrão da SMPU ? | Não | 0 |
| P_16 | Classificação geral da calçada pelo pesquisador. | Ruim | 0 |
