# Lote 5 - Rota: Sul

| Diagnóstico da Calçada | Qualidade do Serviço | |
| Endereço: Av. Cristovão Colombo, 84 | 53 | C |
| Data do Registro: 12/11/2019 13:02:16 | | |

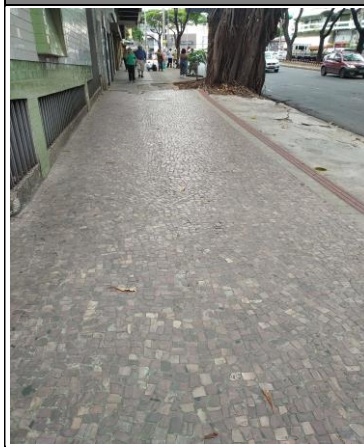
## Foto Geral

| ID | Itens Avaliados | Respostas | Nota |
|---|---|---|---|
| P_5 | Condições Gerais do Piso e meio-fio da calçada ? | Péssimo | 0 |
| P_16 | Classificação geral da calçada pelo pesquisador. | Ruim | 0 |

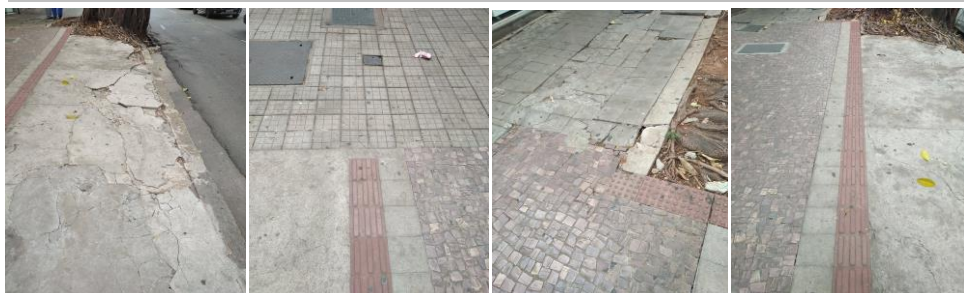
## Fotos Complementares - Detalhes do Passeio

| ID | Itens Avaliados | Respostas | Nota |
|---|---|---|---|
| P_4 | Existência de Buracos ? | Poucos | 5 |
