## Lote 4 - Rota: Contorno

Diagnóstico da Calçada		Qualidade do Serviço	
Endereço: Av.Contorno, s/nº			
Data do Registro: 30/10/2019 11:12:30		44	D
Num. Lote CTM: sem CTM			
ID	Itens Avaliados	Respostas	Nota
P_1	O Mobiliário urbano está dentro da faixa de serviço de 70 cm ?	Sim	-
P_2	Qual a largura livre do Passeio ?	Entre 1.20 m e 1.50 m	6
P_3	Tipo de revestimento da calçada ?	Concreto	10
P_4	Existencia de Buracos ?	Muitos	0
P_5	Condições Gerais do Piso e meio-fio da calçada ?	Péssimo	0
P_6	Presença de desniveis ?	Severo	0
P_7	Tem rebaixamento de calçada para Pedestre ?	Sim	8
P_8	Possui piso tátil ao longo da Calçada ?	Não	-
P_9	A calçada Possui Rebaixamento de Veículos correto ?	Sim	10
P_10	Existencia de altura livre menor que 2,10 m ?	Não	-
P_11	O Passeio está no padrao da SMPU ?	Não	0
P_12	A testada possui prática de estacionamento sobre o passeio ?	Não	10
P_13	Existe algum dispositivo de Drenagem sobre a calçada ?	Não	0
P_14	Existe PED em frente a testada ?	Não	-

Diagnóstico da Calçada	Qualidade do Serviço	
<b>Endereço:</b> Av.Contorno, s/nº <b>Data do Registro:</b> 30/10/2019 11:12:30 <b>Num. Lote CTM:</b> sem CTM	<b>44</b>	<b>D</b>

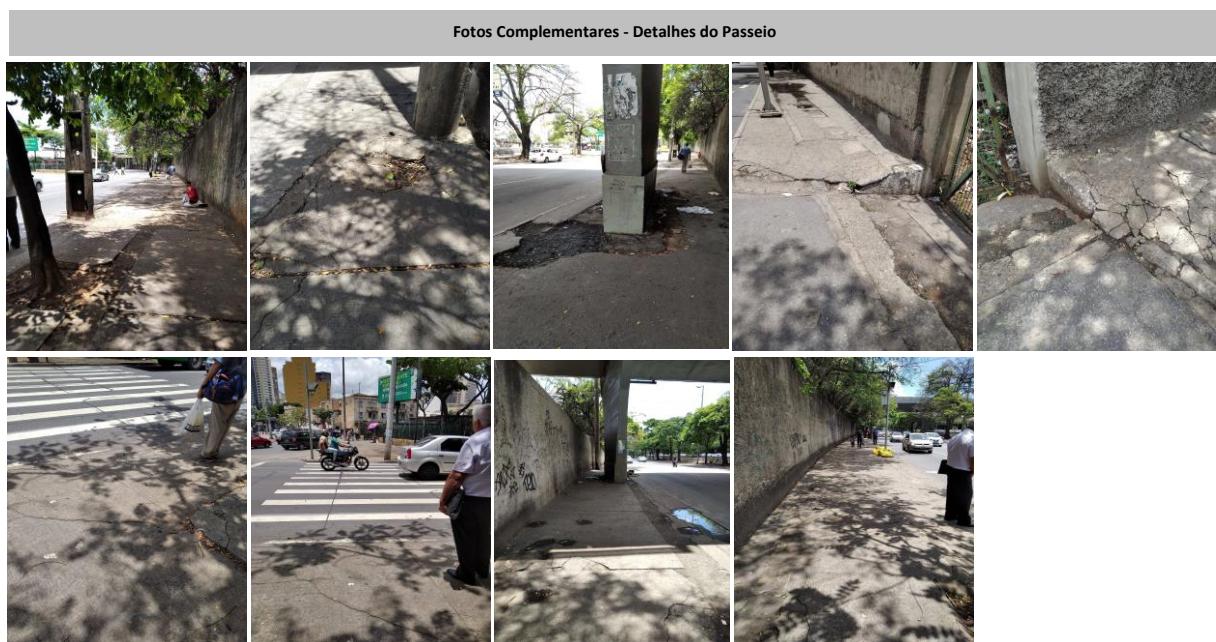
Localização da Testada
Foto Geral

P_15	Existe FTP em frente a testada ?	Sim	-
P_16	Classificação geral da calçada pelo pesquisador.	Ruim	0
<b>Observações:</b> Próximo à margem da linha de metrô
