# Lote 1 - Rota: Noroeste

**FRATAR**  
ENGENHARIA CONSULTIVA

| Diagnóstico da Calçada | Qualidade do Serviço | |
| Endereço: Av. Brigadeiro Eduardo Gomes, 2391 | 70 | C |

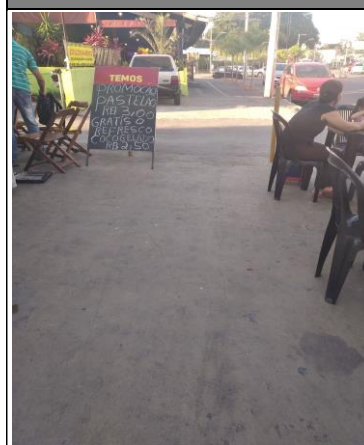
## Foto Geral

| ID | Itens Avaliados | Respostas | Nota |
|---|---|---|---|
| P_5 | Condições Gerais do Piso e meio-fio da calçada ? | Regular | 5 |
| P_9 | A calçada Possui Rebaixamento de Veículos correto ? | Não | 0 |
| P_11 | O Passeio está no padrão da SMPU ? | Não | 0 |
| P_16 | Classificação geral da calçada pelo pesquisador. | Regular | 5 |
