# Lote 4 - Rota: Raja Gabágia

**FRATAR**  
ENGENHARIA CONSULTIVA

| Diagnóstico da Calçada | Qualidade do Serviço | |
| Endereço: Av. Raja Gabaglia, 4133 | 61 | C |

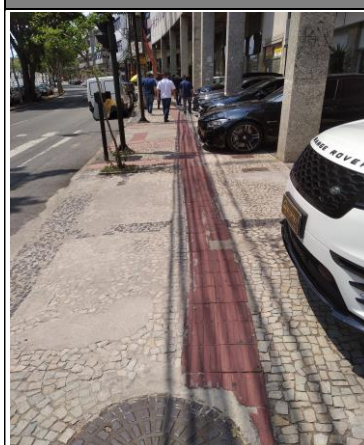
## Foto Geral

| ID | Itens Avaliados | Respostas | Nota |
|---|---|---|---|
| P_4 | Existência de Buracos ? | Poucos | 5 |
| P_5 | Condições Gerais do Piso e meio-fio da calçada ? | Regular | 5 |
| P_16 | Classificação geral da calçada pelo pesquisador. | Regular | 5 |

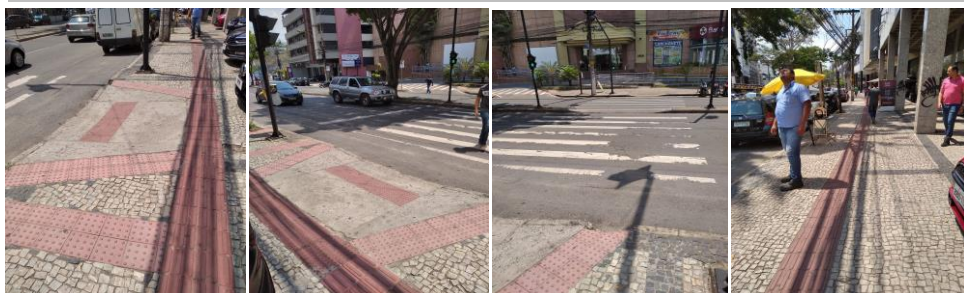
## Fotos Complementares - Detalhes do Passeio

| ID | Itens Avaliados | Respostas | Nota |
|---|---|---|---|
| P_12 | A testada possui prática de estacionamento sobre o passeio ? | Sim | 0 |

| ID | Itens Avaliados | Respostas | Nota |
|---|---|---|---|
| P_7_1_2 | Se for do Tipo 1, O rebaixo tem abas conforme a norma ? | Não | -1 |
| P_7_3 | O rebaixo possui piso tátil ? | Tem só piso de alerta | -1 |
