## Lote 4 - Rota: Contorno

**FRATAR**  
ENGENHARIA CONSULTIVA

| Diagnóstico da Calçada | Qualidade do Serviço | |
| Endereço: Av.Contorno, 1807 | 55 | C |

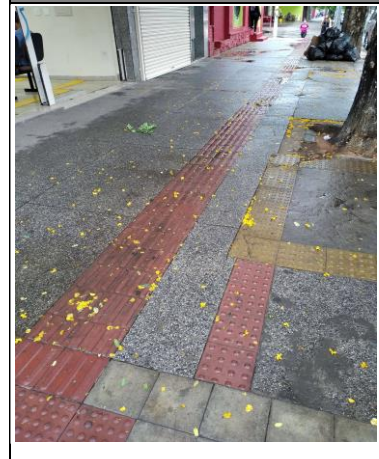
### Foto Geral

| ID | Itens Avaliados | Respostas | Nota |
|---|---|---|---|
| P_4 | Existência de Buracos ? | Muitos | 0 |
| P_5 | Condições Gerais do Piso e meio-fio da calçada ? | Regular | 5 |
| P_16 | Classificação geral da calçada pelo pesquisador. | Ruim | 0 |

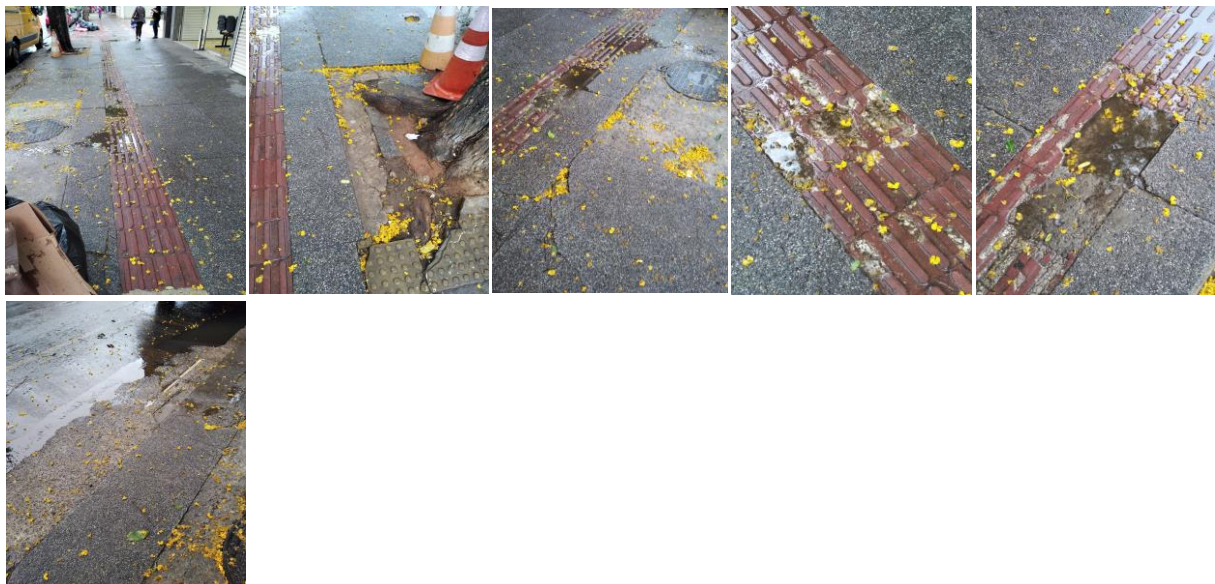
### Fotos Complementares - Detalhes do Passeio

| ID | Itens Avaliados | Respostas | Nota |
|---|---|---|---|
| P_9 | A calçada Possui Rebaixamento de Veículos correto ? | Não | 0 |
| P_11 | O Passeio está no padrão da SMPU ? | Não | 0 |

| ID | Itens Avaliados | Respostas | Nota |
|---|---|---|---|
| P_8_8 | O piso tátil está em boas condições aparentes? | Não | 0 |
