# Lote 1 - Rota: Padre Pedro Pinto

**FRATAR**  
ENGENHARIA CONSULTIVA

| Diagnóstico da Calçada | Qualidade do Serviço | |
|---|---|---|
| Endereço: Rua Padre Pedro Pinto, 5820 | 78 | B |
| Num. Lote CTM: 190527000415 | | |

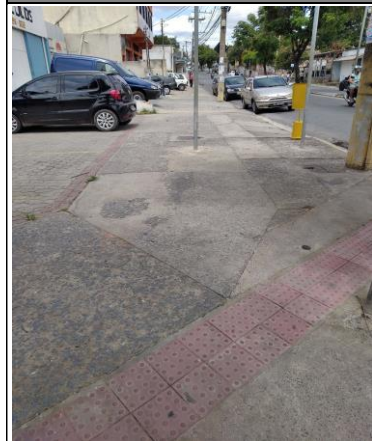
## Foto Geral

| ID | Itens Avaliados | Respostas | Nota |
|---|---|---|---|
| P_5 | Condições Gerais do Piso e meio-fio da calçada ? | Regular | 5 |
| P_16 | Classificação geral da calçada pelo pesquisador. | Regular | 5 |
