| Diagnóstico da Calçada | Qualidade do Serviço | |
| Endereço: Av. Portugal, 2841 | 63 | C |
| Data do Registro: 19/11/2019 10:16:54 | | |
| Num. Lote CTM: 200073700500 | | |

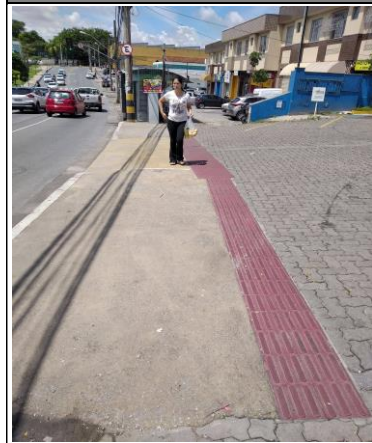
Foto Geral

| ID | Itens Avaliados | Respostas | Nota |
|---|---|---|---|
| P_5 | Condições Gerais do Piso e meio-fio da calçada ? | Regular | 5 |
| P_6 | Presença de desníveis ? | Médio | 3 |
| P_11 | O Passeio está no padrão da SMPU ? | Não | 0 |
| P_12 | A testada possui prática de estacionamento sobre o passeio ? | Sim | 0 |
| P_16 | Classificação geral da calçada pelo pesquisador. | Regular | 5 |
