## Lote 4 - Rota: Contorno

| Diagnóstico da Calçada | Qualidade do Serviço | |
| Endereço: Av.Contorno, 8931 | 71 | B |
| Data do Registro: 29/10/2019 14:46:55 | | |

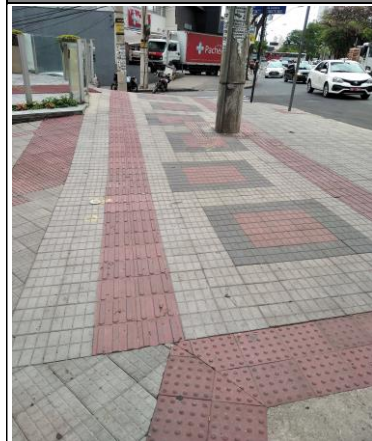
Foto Geral

| ID | Itens Avaliados | Respostas | Nota |
|---|---|---|---|
| P_6 | Presença de desníveis ? | Médio | 3 |
| P_16 | Classificação geral da calçada pelo pesquisador. | Regular | 5 |

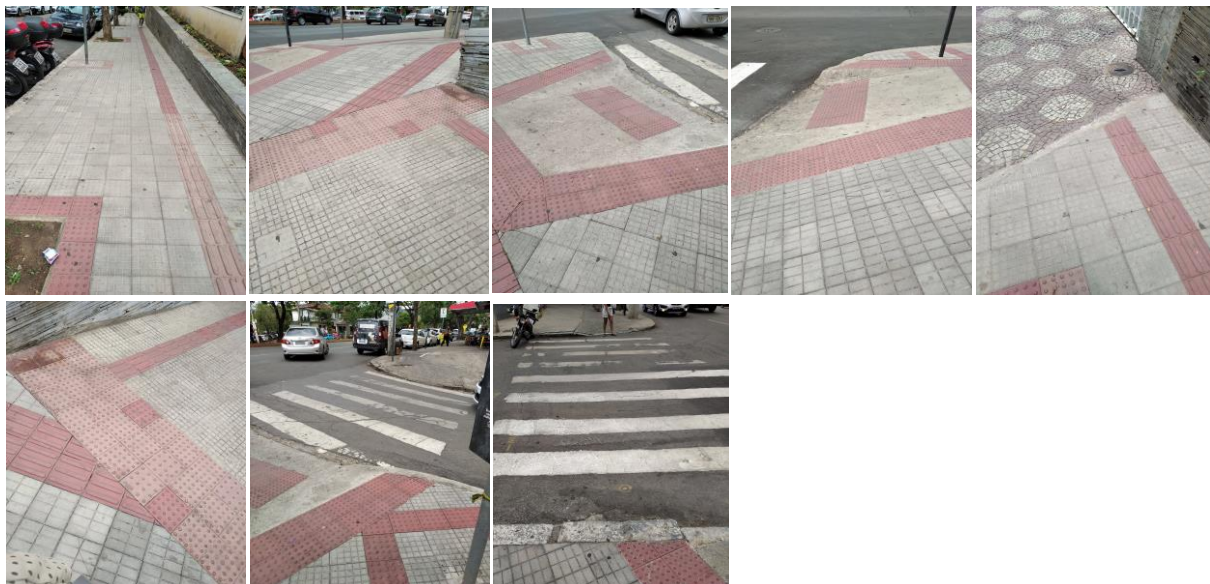
Fotos Complementares - Detalhes do Passeio

| ID | Itens Avaliados | Respostas | Nota |
|---|---|---|---|
| P_7_1_2 | Se for do Tipo 1, O rebaixo tem abas conforme a norma ? | Não | -1 |
| P_7_3 | O rebaixo possui piso tátil ? | Tem só piso de alerta | -1 |
| P_8_1 | O piso tátil está no eixo da faixa livre ? | Não | 0 |
