## Lote 4 - Rota: Contorno

| Diagnóstico da Calçada | Qualidade do Serviço | |
| Endereço: Av.Contorno, 8279 | 57 | C |
| Data do Registro: 30/10/2019 14:24:50 | | |

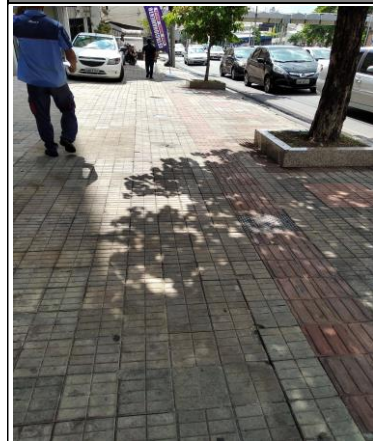
### Foto Geral

| ID | Itens Avaliados | Respostas | Nota |
|---|---|---|---|
| P_4 | Existência de Buracos ? | Poucos | 5 |
| P_5 | Condições Gerais do Piso e meio-fio da calçada ? | Regular | 5 |
| P_12 | A testada possui prática de estacionamento sobre o passeio ? | Sim | 0 |
| P_13 | Existe algum dispositivo de Drenagem sobre a calçada ? | Sim | -8 |
| P_16 | Classificação geral da calçada pelo pesquisador. | Ruim | 0 |

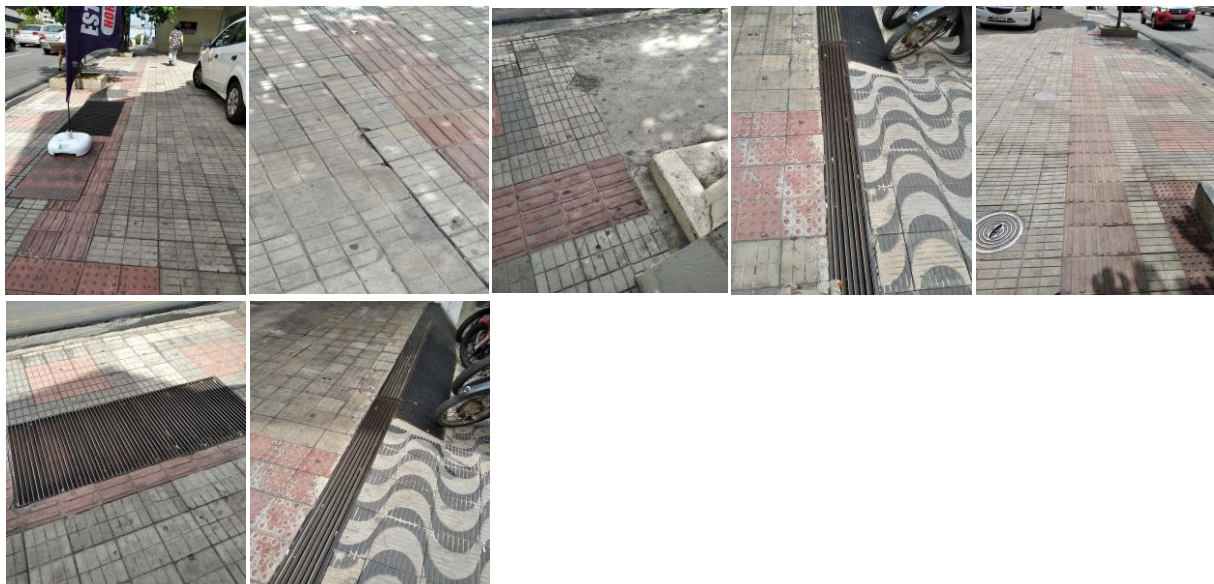
### Fotos Complementares - Detalhes do Passeio

| ID | Itens Avaliados | Respostas | Nota |
|---|---|---|---|
| P_8_1 | O piso tátil está no eixo da faixa livre ? | Não | 0 |
| P_8_2 | Se tem uma leve mudança de direção está conforme a norma ? | Não | 0 |
| P_13_1 | Dispositivo de Drenagem está devidamente instalado e bem conservado? | Não | -3 |
| P_13_2 | Dispositivo de Drenagem oferece risco para caminamento seguro de pedestre? | Sim | -5 |
