# Lote 1 - Rota: Padre Pedro Pinto

**FRATAR**  
ENGENHARIA CONSULTIVA

| Diagnóstico da Calçada | Qualidade do Serviço | |
| Endereço: Rua Padre Pedro Pinto, 5020 | 72 | B |

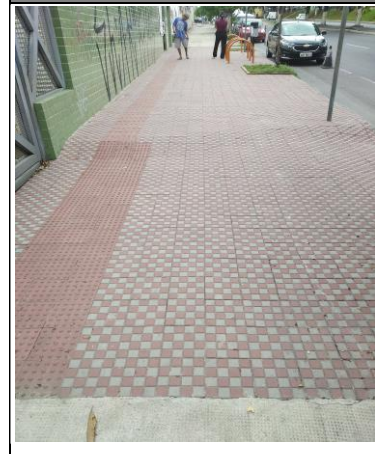
## Foto Geral

| ID | Itens Avaliados | Respostas | Nota |
|---|---|---|---|
| P_6 | Presença de desníveis ? | Leve | 7 |
| P_9 | A calçada Possui Rebaixamento de Veículos correto ? | Não | 0 |
| P_11 | O Passeio está no padrão da SMPU ? | Não | 0 |
| P_16 | Classificação geral da calçada pelo pesquisador. | Regular | 5 |

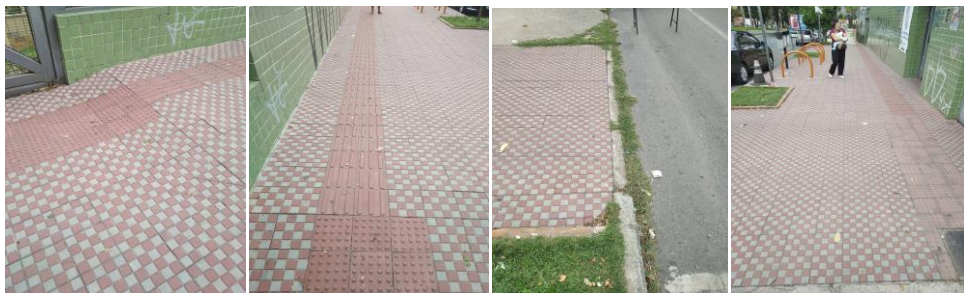
## Fotos Complementares - Detalhes do Passeio

| ID | Itens Avaliados | Respostas | Nota |
|---|---|---|---|
| P_8_1 | O piso tátil está no eixo da faixa livre ? | Não | 0 |
| P_8_2 | Se tem uma leve mudança de direção está conforme a norma ? | Não | 0 |
