| Diagnóstico da Calçada | Qualidade do Serviço | |
| Endereço: Av. Cristovão Colombo, 407 | 50 | D |

## Lote 5 - Rota: Sul

**FRATAR**  
 ENGENHARIA CONSULTIVA

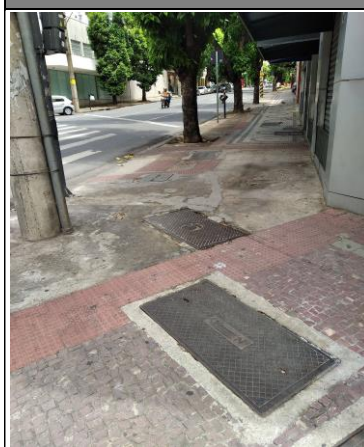
Foto Geral

| ID | Itens Avaliados | Respostas | Nota |
|---|---|---|---|
| P_5 | Condições Gerais do Piso e meio-fio da calçada ? | Péssimo | 0 |
| P_16 | Classificação geral da calçada pelo pesquisador. | Ruim | 0 |

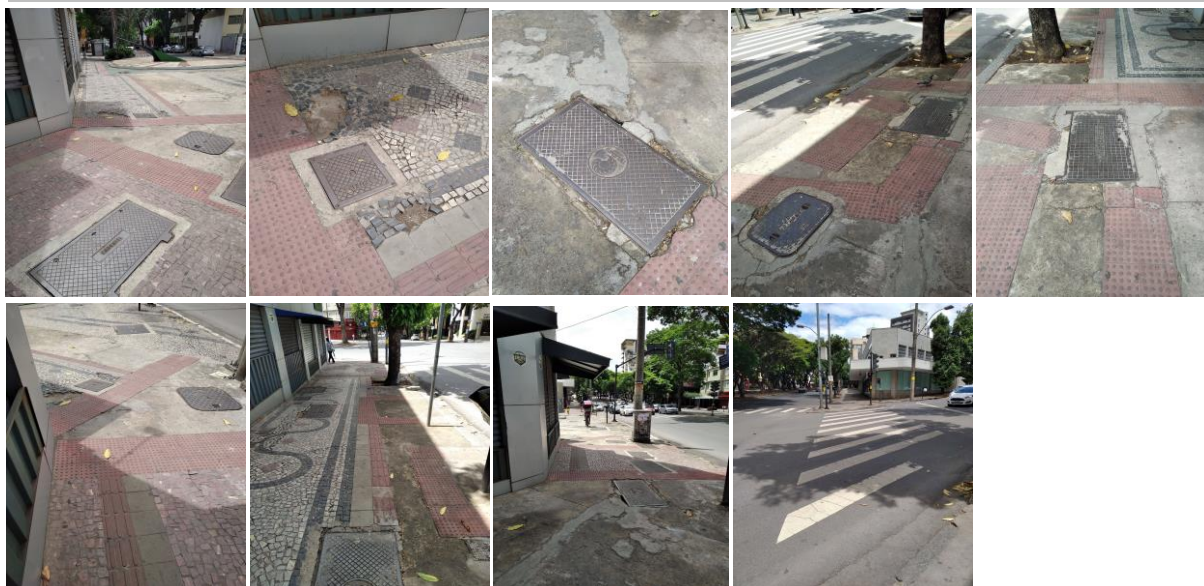
Fotos Complementares - Detalhes do Passeio

| ID | Itens Avaliados | Respostas | Nota |
|---|---|---|---|
| P_4 | Existência de Buracos ? | Poucos | 5 |

| ID | Itens Avaliados | Respostas | Nota |
|---|---|---|---|
| P_7_1_2 | Se for do Tipo 1, O rebaixo tem abas conforme a norma ? | Não | -1 |
| P_7_3 | O rebaixo possui piso tátil ? | Tem só piso de alerta | -1 |
| P_7_3_1 | O piso tátil de alerta e direcional do rebaixo está conforme a norma ? | Não | -1 |
