# Lote 1 - Rota: Padre Pedro Pinto

**FRATAR**  
ENGENHARIA CONSULTIVA

| Diagnóstico da Calçada | Qualidade do Serviço | |
| Endereço: Rua Padre Pedro Pinto, 1084 | 58 | C |

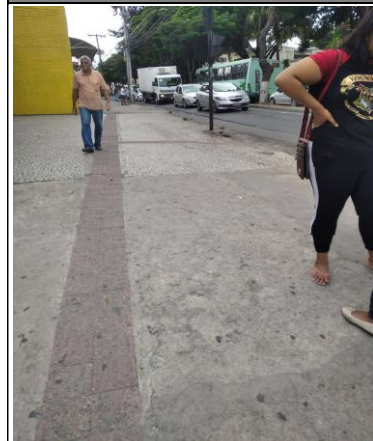
Foto Geral

| ID | Itens Avaliados | Respostas | Nota |
|---|---|---|---|
| P_4 | Existência de Buracos ? | Poucos | 5 |
| P_5 | Condições Gerais do Piso e meio-fio da calçada ? | Regular | 5 |
| P_6 | Presença de desníveis ? | Leve | 7 |
| P_11 | O Passeio está no padrão da SMPU ? | Não | 0 |
| P_16 | Classificação geral da calçada pelo pesquisador. | Regular | 5 |

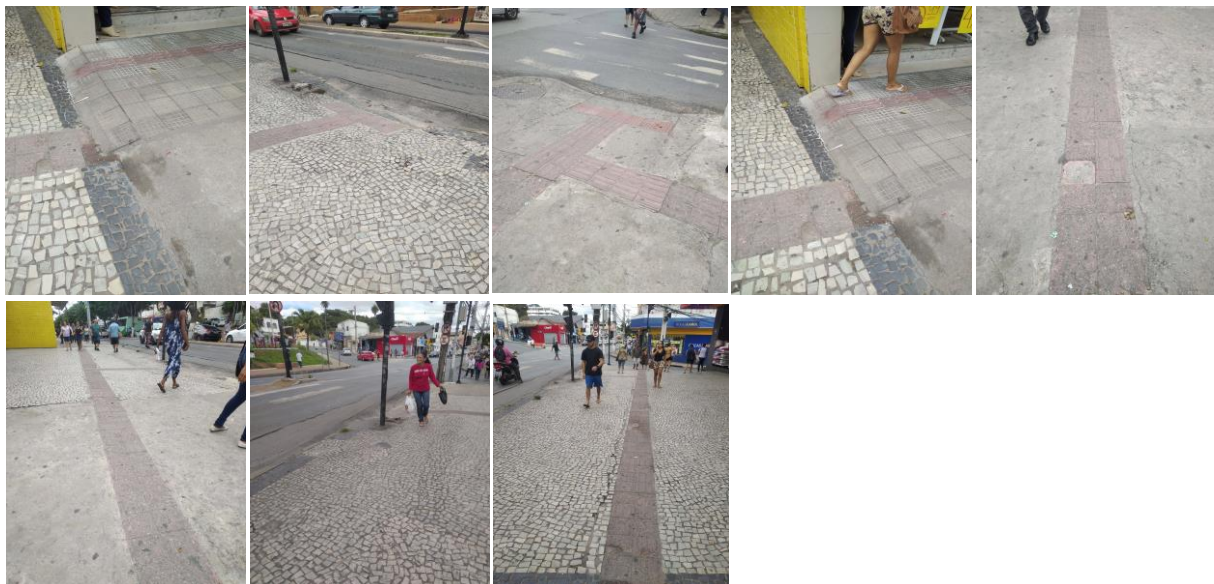
Fotos Complementares - Detalhes do Passeio

| ID | Itens Avaliados | Respostas | Nota |
|---|---|---|---|
| P_7_1_2 | Se for do Tipo 1, O rebaixo tem abas conforme a norma ? | Não | -1 |
| P_7_3_1 | O piso tátil de alerta e direcional do rebaixo está conforme a norma ? | Não | -1 |
| P_8_1 | O piso tátil está no eixo da faixa livre ? | Não | 0 |
| P_8_8 | O piso tátil está em boas condições aparentes? | Não | 0 |
