# Lote 5 - Rota: Sul

**FRATAR**  
ENGENHARIA CONSULTIVA

| Diagnóstico da Calçada | Qualidade do Serviço | |
| Endereço: Av. João Pinheiro, 19 | 55 | C |

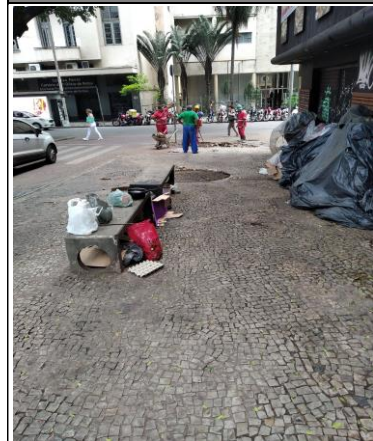
## Foto Geral

| ID | Itens Avaliados | Respostas | Nota |
|---|---|---|---|
| P_4 | Existência de Buracos ? | Poucos | 5 |
| P_5 | Condições Gerais do Piso e meio-fio da calçada ? | Regular | 5 |
| P_11 | O Passeio está no padrão da SMPU ? | Não | 0 |
| P_16 | Classificação geral da calçada pelo pesquisador. | Ruim | 0 |

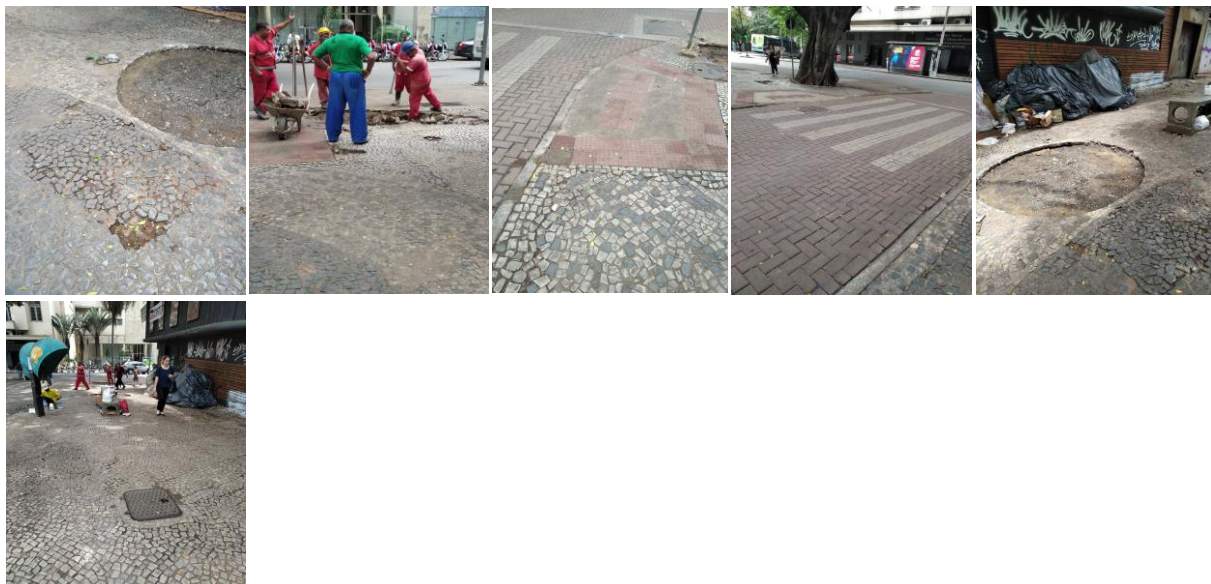
## Fotos Complementares - Detalhes do Passeio

| ID | Itens Avaliados | Respostas | Nota |
|---|---|---|---|
| P_7_1_2 | Se for do Tipo 1, O rebaixo tem abas conforme a norma ? | Não | -1 |
| P_7_3 | O rebaixo possui piso tátil ? | Tem só piso de alerta | -1 |
| P_7_3_1 | O piso tátil de alerta e direcional do rebaixo está conforme a norma ? | Não | -1 |
