## Lote 4 - Rota: Contorno

**FRATAR**  
ENGENHARIA CONSULTIVA

| Diagnóstico da Calçada | Qualidade do Serviço | |
| Endereço: Av.Contorno, 9331 | <b>80</b> | <b>B</b> |

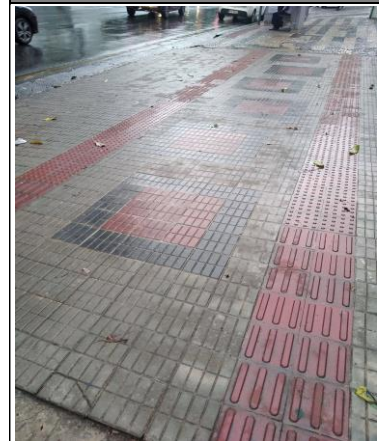
Foto Geral

| ID | Itens Avaliados | Respostas | Nota |
|---|---|---|---|
| P_5 | Condições Gerais do Piso e meio-fio da calçada ? | Ótimo(a) | 10 |
| P_16 | Classificação geral da calçada pelo pesquisador. | Regular | 5 |

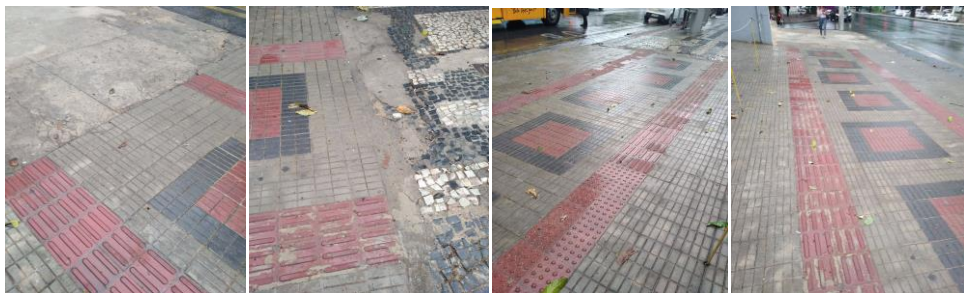
Fotos Complementares - Detalhes do Passeio

| ID | Itens Avaliados | Respostas | Nota |
|---|---|---|---|
| P_8_7 | O piso tátil tem conexão com os lotes vizinhos? | Não | 0 |
| P_8_8 | O piso tátil está em boas condições aparentes? | Sim | 0 |
