## Lote 4 - Rota: Contorno

**FRATAR**  
ENGENHARIA CONSULTIVA

| Diagnóstico da Calçada | Qualidade do Serviço | |
| Endereço: Av.Contorno, 4679 | 62 | C |

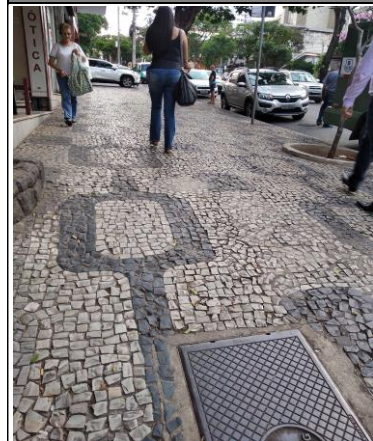
### Foto Geral

| ID | Itens Avaliados | Respostas | Nota |
|---|---|---|---|
| P_3 | Tipo de revestimento da calçada ? | Pedra Portuguesa | 8 |
| P_4 | Existência de Buracos ? | Poucos | 5 |
| P_5 | Condições Gerais do Piso e meio-fio da calçada ? | Regular | 5 |
| P_16 | Classificação geral da calçada pelo pesquisador. | Regular | 5 |
