# Lote 1 - Rota: Noroeste

| Diagnóstico da Calçada | Qualidade do Serviço | |
| Endereço: Av. Abílio Machado, 3075 | 77 | B |
| Data do Registro: 11/11/2019 17:31:43 | | |

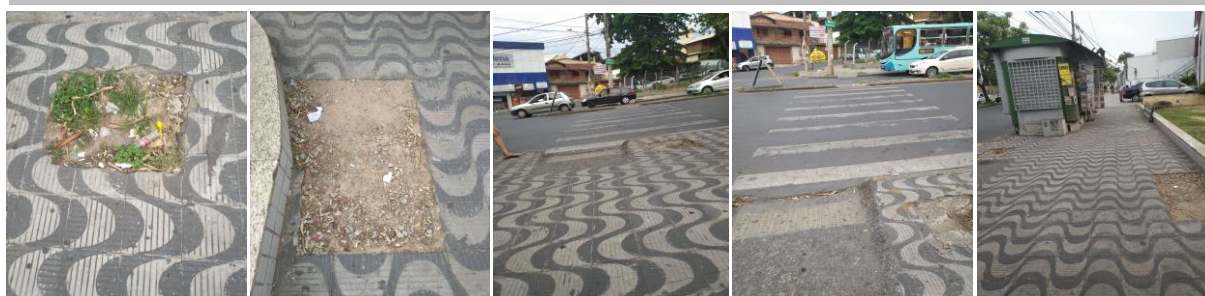
## Fotos Complementares - Detalhes do Passeio

| ID | Itens Avaliados | Respostas | Nota |
|---|---|---|---|
| P_4 | Existência de Buracos ? | Poucos | 5 |
| P_7 | Tem rebaixamento de calçada para Pedestre ? | Sim | 7 |

| ID | Itens Avaliados | Respostas | Nota |
|---|---|---|---|
| P_7_1_2 | Se for do Tipo 1, O rebaixo tem abas conforme a norma ? | Não | -1 |
| P_7_3 | O rebaixo possui piso tátil ? | Tem só piso de alerta | -1 |
| P_7_3_1 | O piso tátil de alerta e direcional do rebaixo está conforme a norma ? | Não | -1 |
