## Lote 4 - Rota: Contorno

**FRATAR**  
ENGENHARIA CONSULTIVA

| Diagnóstico da Calçada | Qualidade do Serviço | |
| Endereço: Av.Contorno, 6698 | 74 | B |

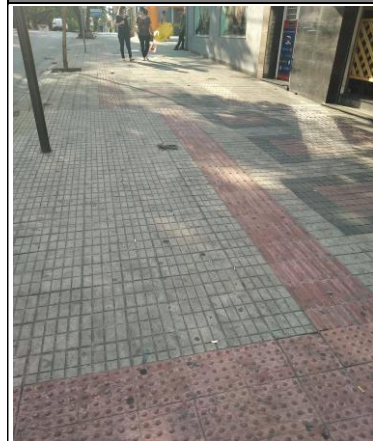
Foto Geral

| ID | Itens Avaliados | Respostas | Nota |
|---|---|---|---|
| P_11 | O Passeio está no padrão da SMPU ? | Não | 0 |
| P_16 | Classificação geral da calçada pelo pesquisador. | Regular | 5 |

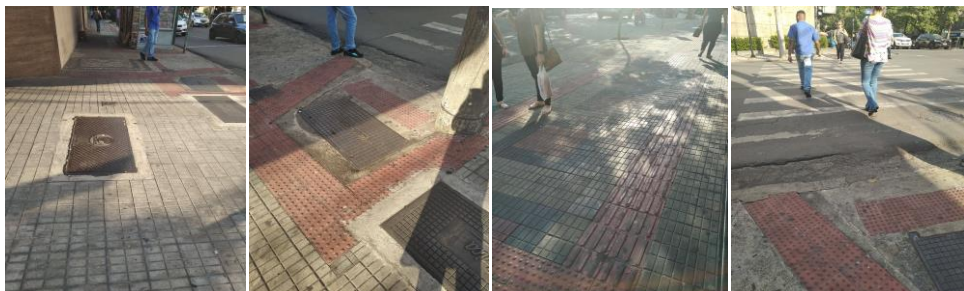
Fotos Complementares - Detalhes do Passeio

| ID | Itens Avaliados | Respostas | Nota |
|---|---|---|---|
| P_7_3 | O rebaixo possui piso tátil ? | Tem só piso de alerta | -1 |
| P_8_2 | Se tem uma leve mudança de direção está conforme a norma ? | Não | 0 |
| P_8_7 | O piso tátil tem conexão com os lotes vizinhos? | Não | 0 |
