# Lote 5 - Rota: Sul

**FRATAR**  
ENGENHARIA CONSULTIVA

| Diagnóstico da Calçada | Qualidade do Serviço | |
| Endereço: Av. João Pinheiro, 244 | 62 | C |

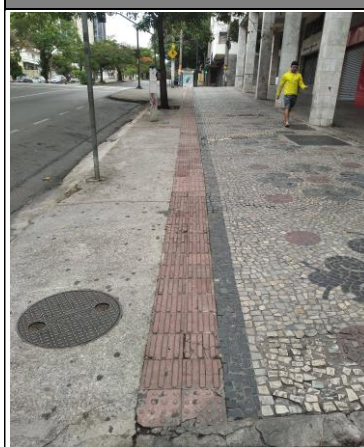
## Foto Geral

| ID | Itens Avaliados | Respostas | Nota |
|---|---|---|---|
| P_5 | Condições Gerais do Piso e meio-fio da calçada ? | Regular | 5 |
| P_16 | Classificação geral da calçada pelo pesquisador. | Regular | 5 |

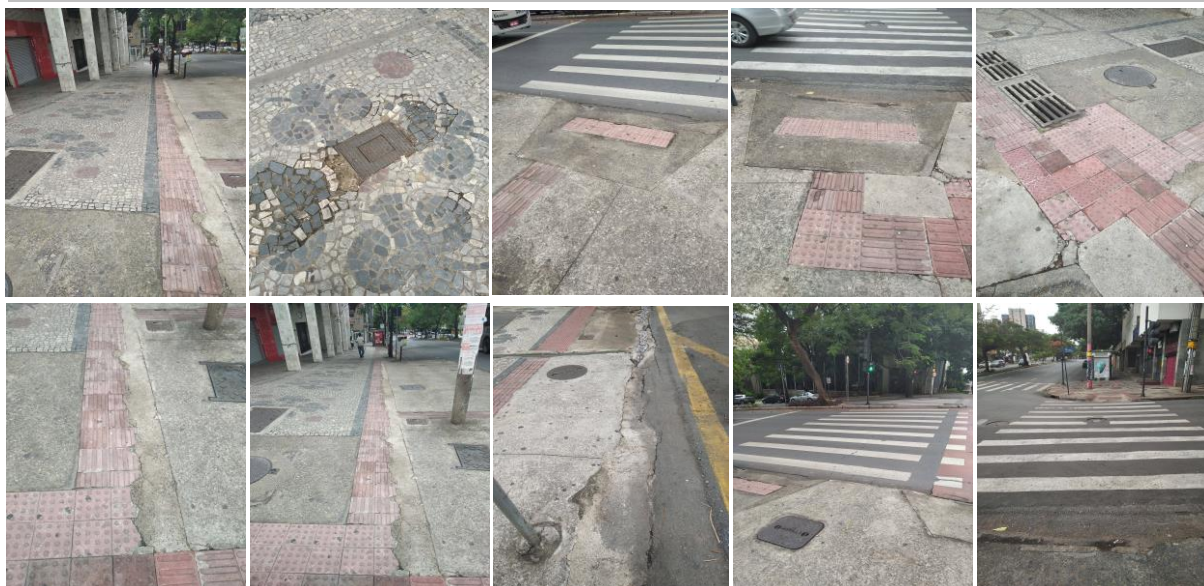
## Fotos Complementares - Detalhes do Passeio

| ID | Itens Avaliados | Respostas | Nota |
|---|---|---|---|
| P_4 | Existência de Buracos ? | Poucos | 5 |
| P_9 | A calçada Possui Rebaixamento de Veículos correto ? | Não | 0 |
| P_11 | O Passeio está no padrão da SMPU ? | Não | 0 |

| ID | Itens Avaliados | Respostas | Nota |
|---|---|---|---|
| P_7_1_2 | Se for do Tipo 1, O rebaixo tem abas conforme a norma ? | Não | -1 |
| P_8_8 | O piso tátil está em boas condições aparentes? | Não | 0 |
